# SUD DIAGNOSTIC BATIMENT

## Dossier Technique Immobilier

Numéro de dossier : 2019/07/25-01931D

**Maison individuelle de plain pied**

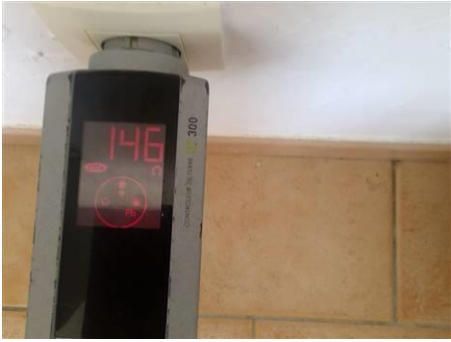
| | <p>Photo PhEle001<br/> Libellé de l'anomalie : B3.3.1 d La valeur de la résistance de la prise de terre n'est pas adaptée au courant différentiel résiduel (sensibilité) du ou des dispositifs différentiels protégeant l'ensemble de l'installation électrique.<br/> Remarques : Valeur de la résistance de la prise de terre inadaptée au(x) dispositif(s) différentiel(s) ; Faire intervenir un électricien qualifié afin d'adapter la prise de terre au(x) dispositif(s) différentiel(s)</p> |

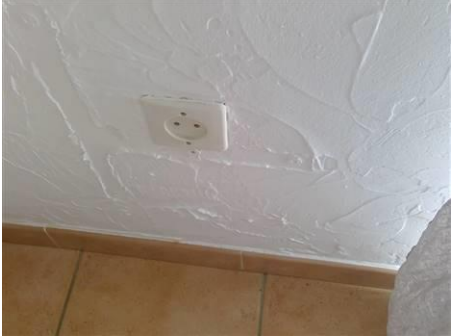
| | <p>Photo PhEle002<br/> Libellé de l'information complémentaire : B11 b2 Au moins un socle de prise de courant n'est pas de type à obturateur<br/> Remarques : Présence de socles de prises non équipés d'obturateur ; Faire intervenir un électricien qualifié afin de remplacer les socles de prises non équipés d'obturateur par des socles de prises à obturateur (Chambre 1)</p> |
