Contrôle de fonctionnement et d'entretien d'une installation d'assainissement non collectifN° dossier SPANC de l'Adour : **CF/223/18/107 NC**Visite effectuée le **21/02/18**

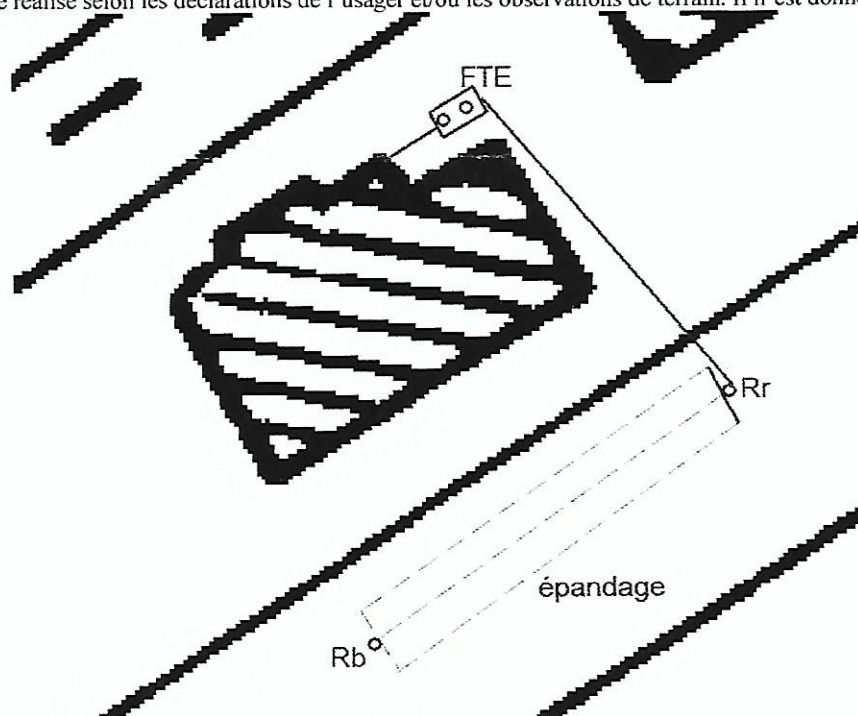
Plan de l'installation :

Date de mise en place : 17/10/2012
Type d'installation : Fosse toutes eaux 3000 L, épandage souterrain de 45 mètres linéaires (3x15m)
Regards : 2 tés de visite de la collecte, 2 regards pour la fosse toutes eaux, 2 regards pour l'épandage (répartition et bouclage)

Le schéma ci-dessous a été réalisé selon les déclarations de l'utilisateur et/ou les observations de terrain. Il n'est donné qu'à titre indicatif.
