## DIAGNOSTIC DE L'ETAT DE L'INSTALLATION INTERIEURE D'ELECTRICITE

| Adresse : <b>61 rue du Maréchal Joffre</b> | Distributeur d'électricité : <b>Enedis</b> |
| Réf. Cadastre : <b>NC</b> | Rapport n° : <b>MALE 60007 11.06.20 ELEC</b> |

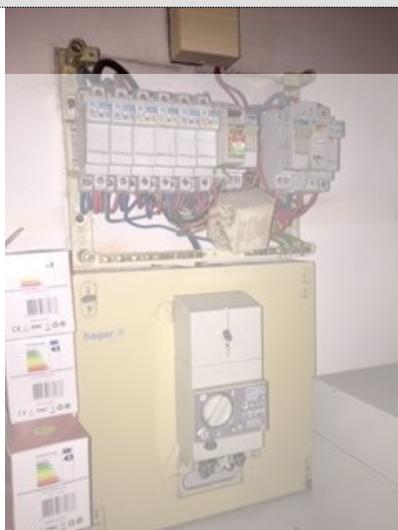
**Point de contrôle N° B.2.3.1 h)**

Description : Au moins un dispositif de protection différentielle ne fonctionne pas pour son seuil de déclenchement.

Observation(s) Remplacer le dispositif de protection différentiel (il ne se déclenche qu'à 650mMa et non 500mA).

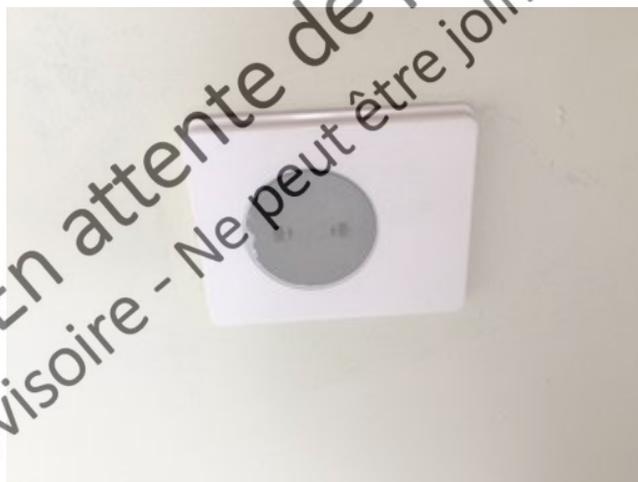
**Point de contrôle N° B.3.3.6 a1)**

Description : Au moins un socle de prise de courant ne comporte pas de broche de terre.

Observation(s) Des socles de prises de courant ne comportent pas une broche reliée à la terre. Mettre en place un dispositif différentiel 30 mA à titre de mesure compensatoire.

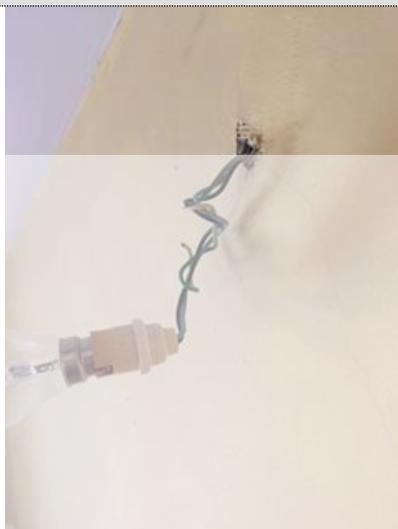
**Point de contrôle N° B.3.3.6 a3)**

Description : Au moins un CIRCUIT (n'alimentant pas des socles de prises de courant) n'est pas relié à la terre.

Observation(s) Certains circuits ne sont pas reliés à la terre.  
Mettre en place un dispositif différentiel 30 mA à titre de mesure compensatoire.

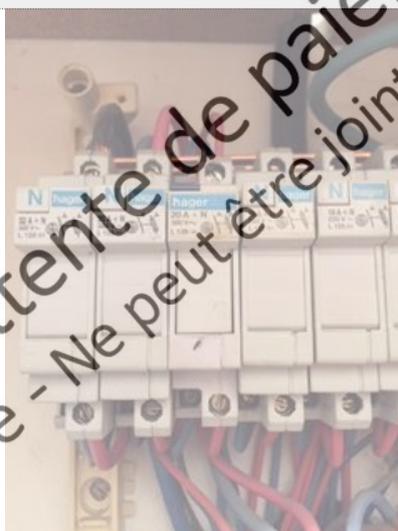
**Point de contrôle N° B.4.3 e)**

Description : Le courant assigné (calibre) de la protection contre les surcharges et courts-circuits d'au moins un CIRCUIT n'est pas adapté à la section des CONDUCTEURS correspondants.

Observation(s) Prévoir de mettre tous les dispositifs de protection contre les surintensités en conformité (calibre adapté à la section des conducteurs correspondants)

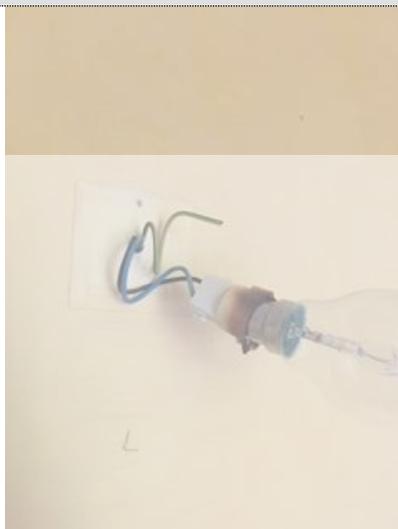
Point de contrôle N° B.4.3 h)

Description : Des CONDUCTEURS ou des APPAREILLAGES présentent des traces d'échauffement.

Observation(s) Prévoir de déterminer la cause de l'échauffement et procéder à la réparation.

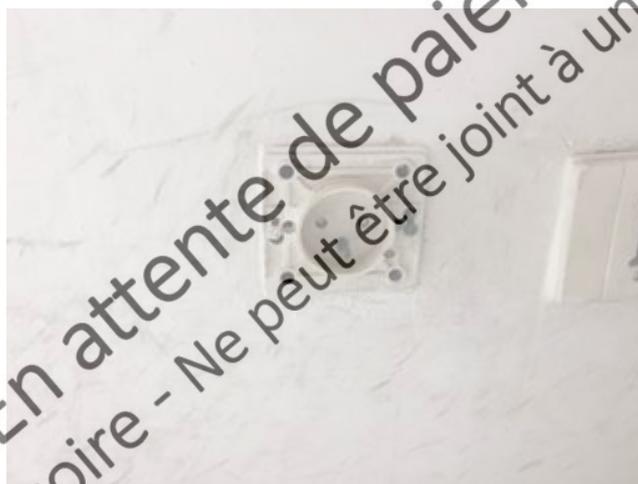
Point de contrôle N° B.7.3 a)

Description : L'ENVELOPPE d'au moins un matériel est manquante ou détériorée.

Observation(s) Un appareillage est détérioré.

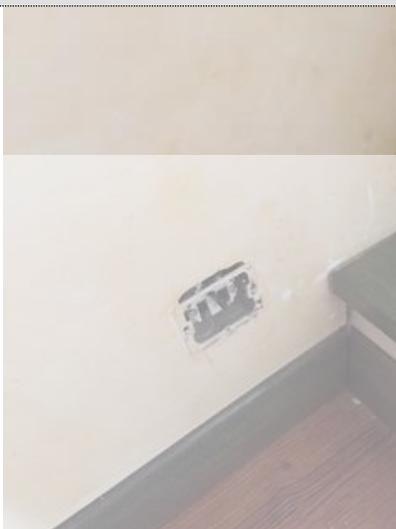
Point de contrôle N° B.7.3 a)

Observation(s) : Un appareillage est détérioré.

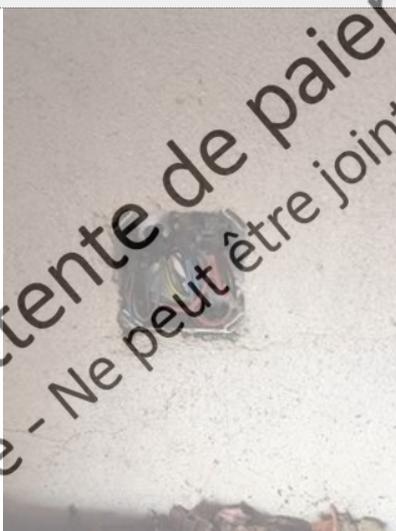
Point de contrôle N° B.7.3 d)

L'installation électrique comporte au moins une CONNEXION avec une partie active nue sous tension accessible.

Les dispositifs de connexion (type dominos, bornes, etc...) doivent être placés dans des boîtes de connexion équipées de leur capot d'obturation.

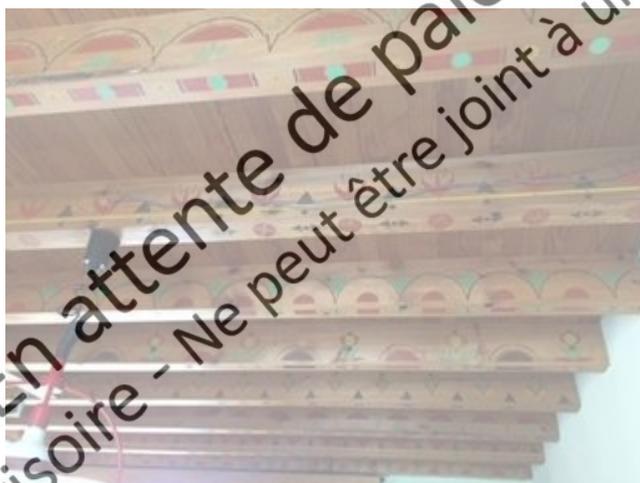
**Point de contrôle N° B.8.3 e)**

Au moins un CONDUCTEUR isolé n'est pas placé sur toute sa longueur dans un conduit, une goulotte, une plinthe ou une huisserie, en matière isolante ou métallique, jusqu'à sa pénétration dans le MATERIEL ELECTRIQUE qu'il alimente.

Les conducteurs doivent être isolés mécaniquement par un conduit, une goulotte ou une plinthe jusqu'à leur entrée dans la pénétration dans l'appareil électrique.
