Dossier N° 2019-06 0549

Dossier de Diagnostic Technique

Vente

**Borde Basse
31540 MAURENS**

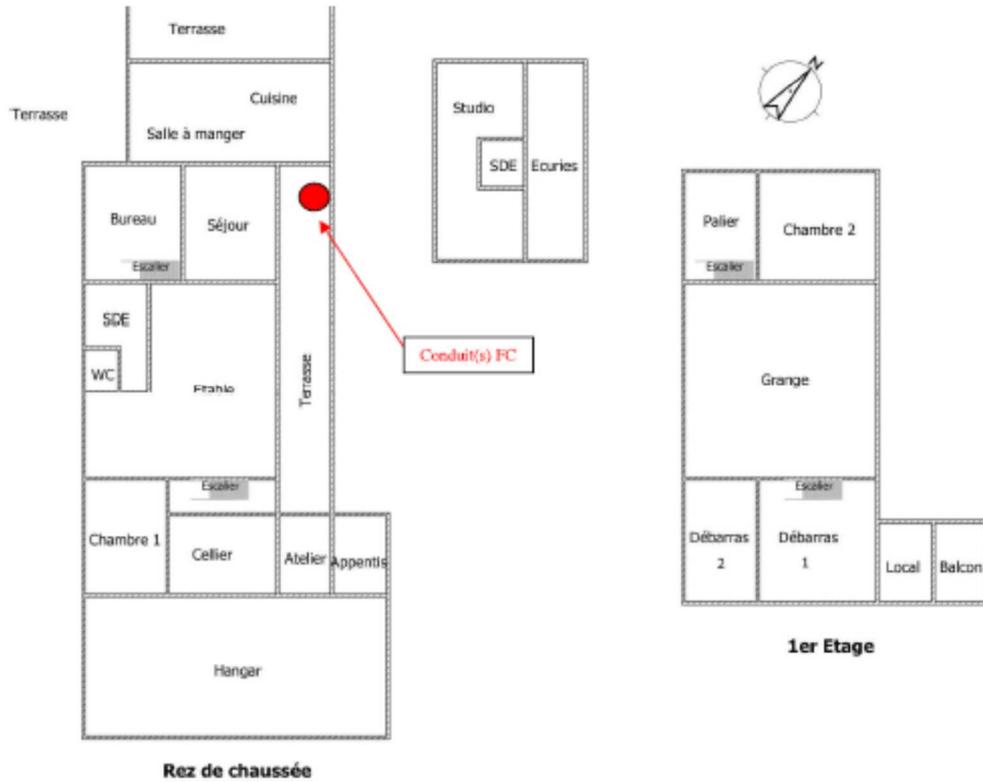
CROQUIS DE REPERAGE

Les pièces sont contrôlées par étage, dans le sens des aiguilles d'une montre, les murs étant désignés par les lettres A, B, C, D... Le mur A est celui d'entrée dans la pièce.
Légendes : P(x) = N° de prélèvement, ZH(x) = Zone homogène avec le prélèvement (x)
Croquis de repérage sans échelle remis à titre indicatif
