Résumé de l'expertise n° 503 03.07.20

Adresse : **Quartier Traoues**

Commune : **65200 MARSAS**

Etat de l'Installation Intérieure d'Electricité

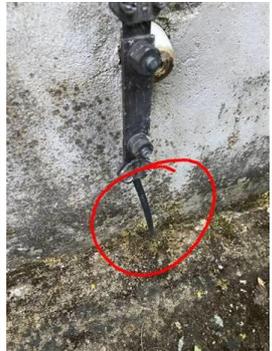
N° Article (1)	Libellé des anomalies	N° Article (2)	Libellé des mesures compensatoires (3) correctement mises en œuvre	Photos
B3.3.2 b	<p>La section du conducteur de terre est insuffisante.</p> <p>Remarques : Section du conducteur de terre insatisfaisante, la section du conducteur de terre ne doit pas être inférieure à :</p> <ul style="list-style-type: none"> - 16 mm² s'il est en cuivre isolé, - 25 mm² s'il est en cuivre nu, - 50 mm² s'il est en acier galvanisé nu ou en acier inoxydable nu. <p>Il est recommandé de faire intervenir un professionnel qualifié afin de remplacer le conducteur de terre. (Extérieur - Terrain)</p>

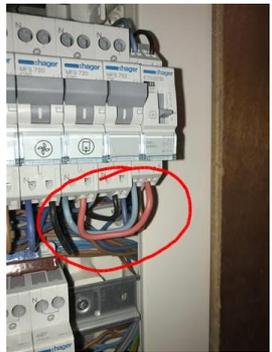
B4.3 f3	<p>A l'intérieur du tableau, la section d'au moins un conducteur alimentant les dispositifs de protection n'est pas adaptée au courant de réglage du disjoncteur de branchement.</p> <p>Remarques : À partir d'un courant de réglage de 40 A, dans le cas d'un pontage par conducteurs entre les dispositifs de protection d'une même rangée, la section de ces conducteurs de pontage doit être au moins égale à 6 mm² en cuivre.</p> <p>Il est recommandé de faire intervenir un professionnel qualifié afin de remplacer les conducteurs existants par d'autres de la bonne section. (Rez-de-jardin - Cave)</p>
