Constat de risque d'exposition au plomb CREP

Numéro de dossier : 30-10-18/2188
Norme méthodologique employée : AFNOR NF X46-030
Arrêté d'application : Arrêté du 19 août 2011
Date du repérage : 19/08/2020

Adresse du bien immobilier	
Localisation du ou des bâtiments :	
Département :	Sarthe
Adresse :	COUR PAVILLON LIEU-DIT CHÂTEAU RIVE SARTHE
Commune :	72430 NOYEN SUR SARTHE
Références cadastrales non communiquées	
Désignation et situation du ou des lot(s) de copropriété : Lot numéro Non communiqué,

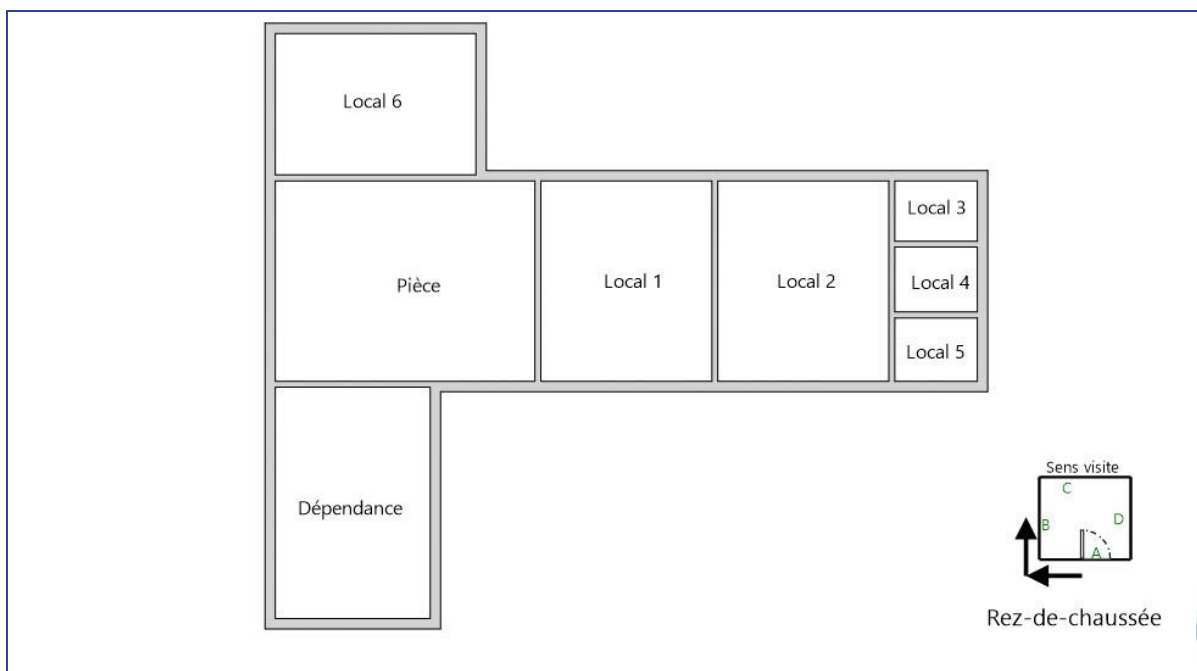
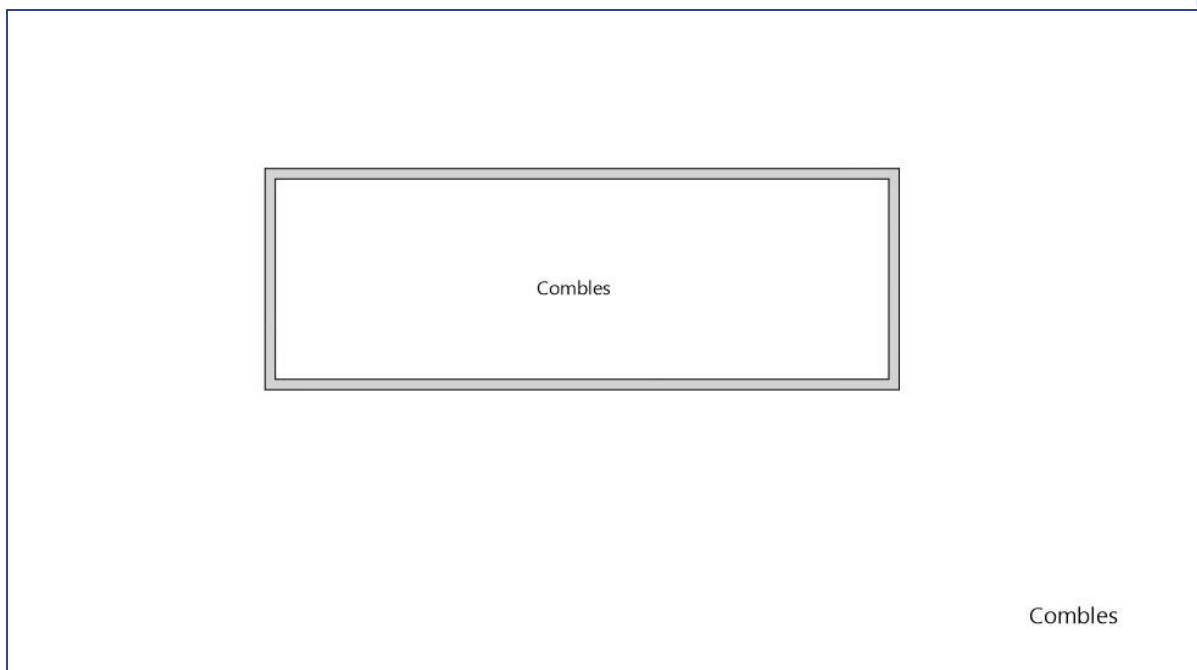
Localisation des mesures sur croquis de repérage

Afin de faciliter la localisation des mesures, l'auteur du constat divise chaque local en plusieurs zones, auxquelles il attribue une lettre (A, B, C ...) selon la convention décrite ci-dessous.

- la zone de l'accès au local est nommée «A» et est reportée sur le croquis. Les autres zones sont nommées «B», «C», «D», ... dans le sens des aiguilles d'une montre ;
- la zone «plafond» est indiquée en clair.

Le lettrage des murs : A est la porte d'entrée de la pièce, et le sens de visite est de gauche à droite, dans le sens des aiguilles d'une montre.
