› Schéma de l'installation

> Contrôle de la destination des Eaux Usées des équipements intérieurs

> Caractéristiques de l'installation

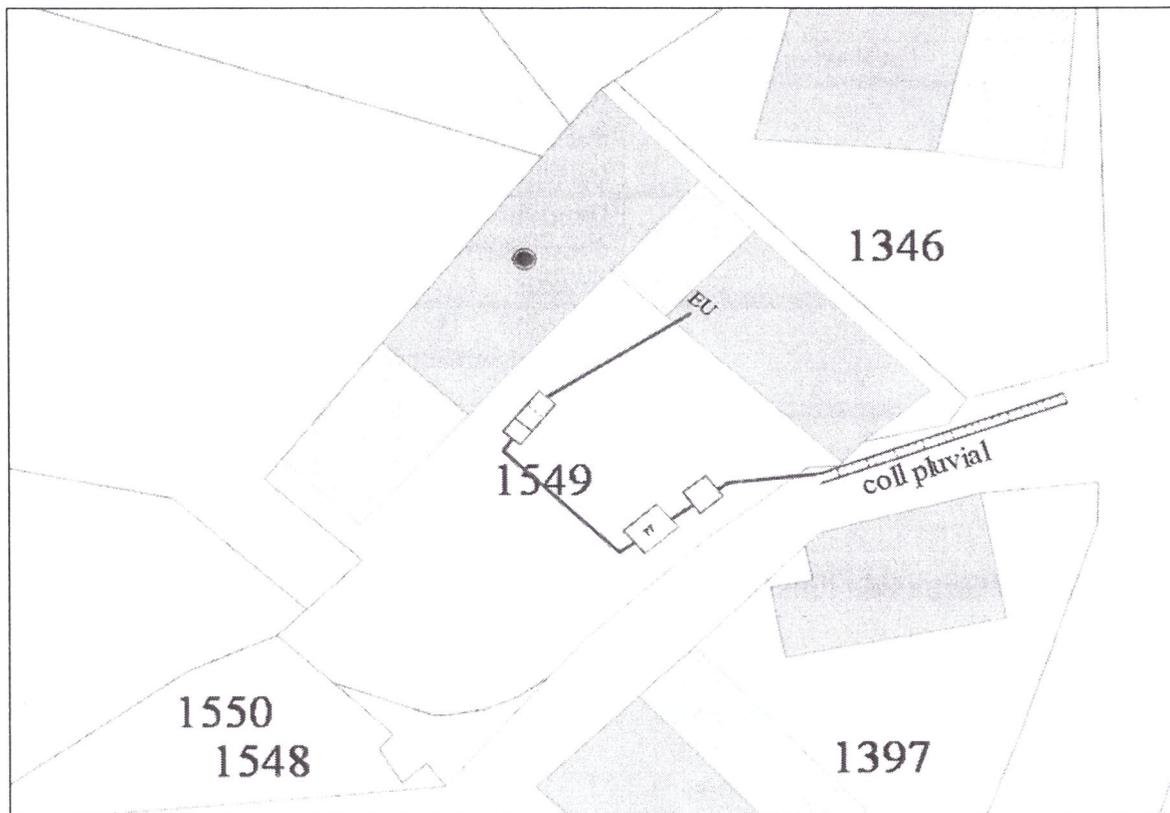
Description	Constat	Commentaires
Fosse toutes eaux	Volume indéterminé	Accessibilité : Partiel Bon état de fonctionnement : Non vérifiable Dimensionnement : Indéterminé Défaut constaté : Oui (cf. commentaires)	Volume indéterminé. Arrivée d'eau permanente d'origine inconnue dans la fosse toutes eaux.
Traitement primaire autre	Perolateur pouzzolane (Volume indéterminé)	Accessibilité : Oui Bon état de fonctionnement : Non vérifiable Dimensionnement : Indéterminé Défaut constaté : Oui (cf. commentaires)	Volume indéterminé
Collecteur pluvial	Communal. Rejet d'eaux issues d'un pré-traitement	Accessibilité : Non Bon état de fonctionnement : Non vérifiable Dimensionnement : Indéterminé Défaut constaté : Oui (cf. commentaires)	Rejet non réglementaire
