**RAPPORT DE VISITE D'UNE INSTALLATION D'ASSAINISSEMENT
NON COLLECTIF DANS LE CADRE D'UNE VENTE**

Commune : OSMETS

Date de la visite : 26/11/2020

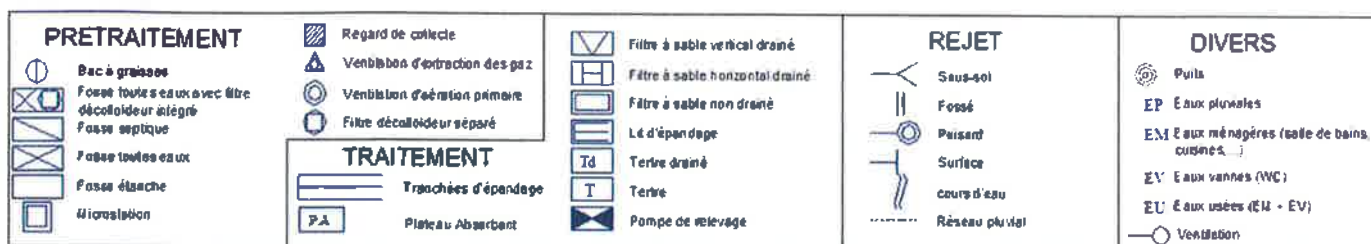
Plan de l'installation d'assainissement non collectif

Le plan ci-dessous a été réalisé selon les déclarations et les observations de terrain. Il n'est donné qu'à titre indicatif.
