Objet: Raccordement des eaux usées Non Conforme

Suite à l'enquête réalisée le **22/10/2021**, sur la conformité du branchement assainissement du :

Contrôle de conformité: 24, Rue Miramont - Benac

Date du contrôle: 22/10/2021

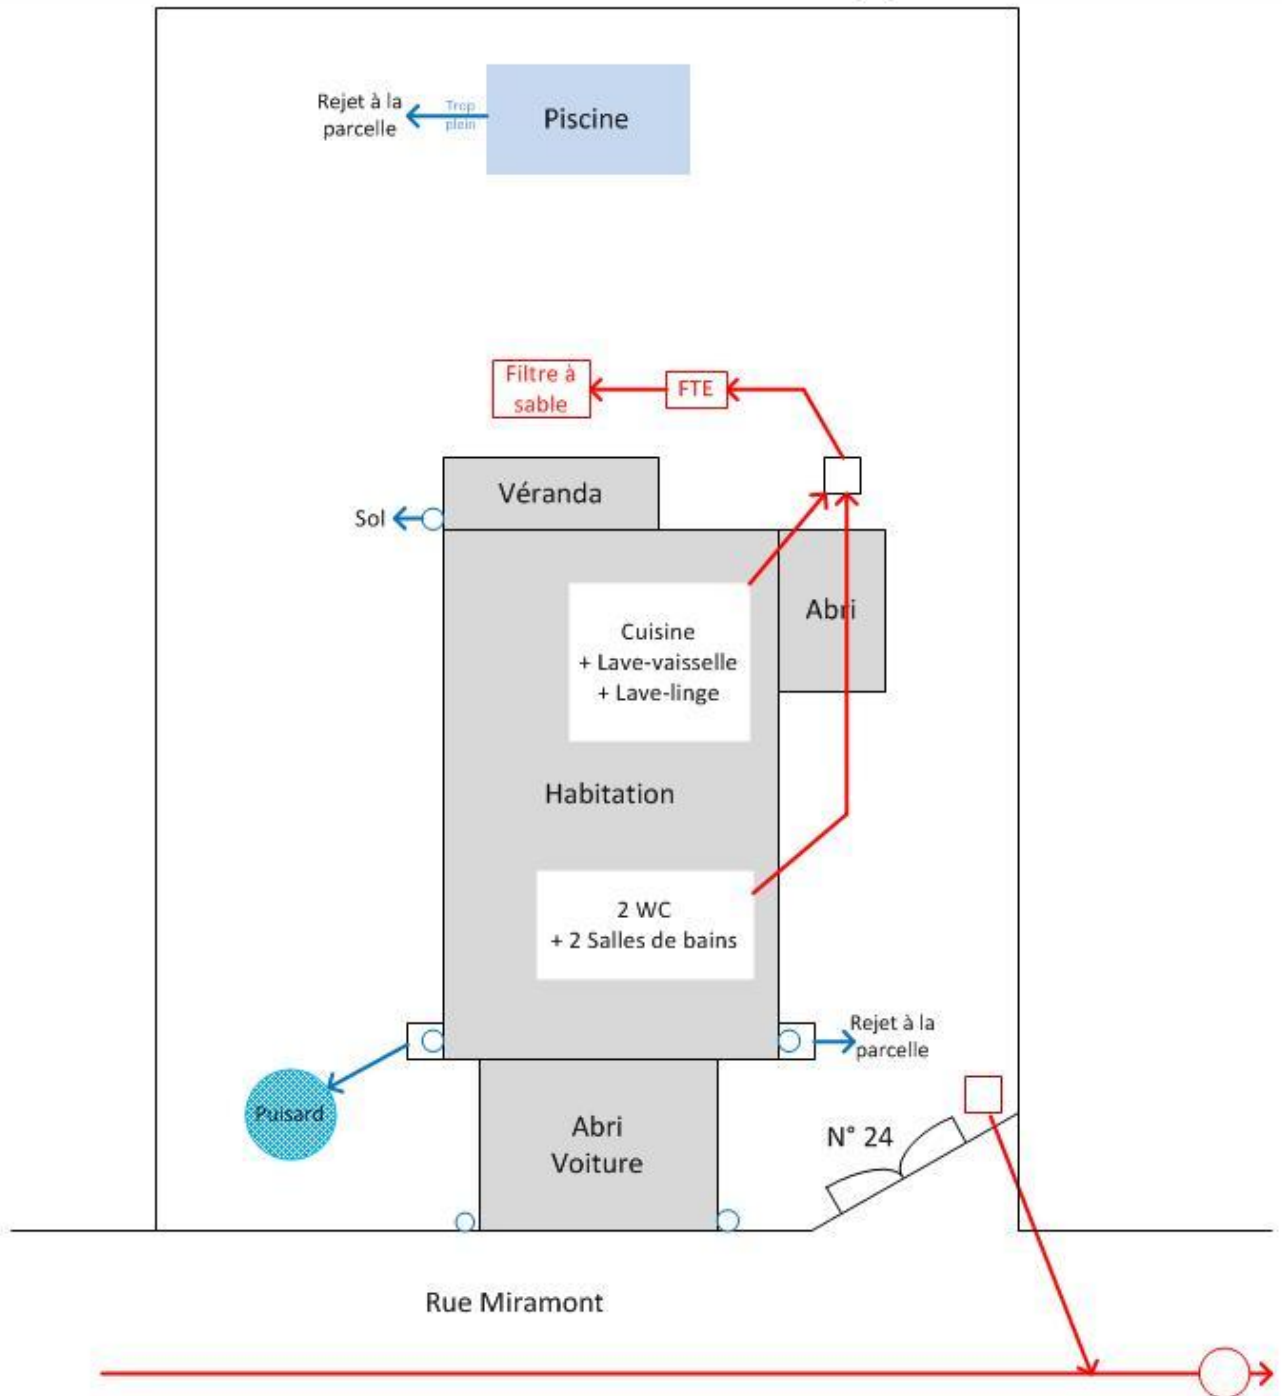
Nous avons constaté que les eaux usées de l'habitation ne sont pas collectées vers le réseau public d'assainissement, mais que la propriété possède bien un raccordement au réseau public d'assainissement de la commune de Bénac.

<u>WC:</u>	n°1: Oui,ANC	n°2: Oui,ANC	n°3: Non	Autres: Non
<u>Salle de Bain:</u>	n°1: Oui,ANC	n°2: Oui,ANC	n°3: Non	Autres: Non
<u>Cuisine:</u>	n°1: Oui,ANC	n°2: Non	Autres: Non	
<u>Lave Vaisselle:</u>	n°1: Oui,ANC	n°2: Non	Autres: Non	
<u>Lave Linge:</u>	n°1: Oui,ANC	n°2: Non	Autres: Non	
<u>Lavoir:</u>	n°1: Non	n°2: Non	Autres: Non	
<u>Lavabo:</u>	n°1: Non	n°2: Non	Autres: Non	
<u>Robinet Ext:</u>	n°1: Non	Autres: Non		
<u>Fosse Septique / BAG:</u>	Oui,ANC			
<u>Système de relevage:</u>	Non			
<u>Conformité des EU:</u> NON CONFORME, Le raccordement au réseau public d'assainissement n'a pas été effectué.

Comme stipulé dans l'article 4.1 du Règlement de Service, le raccordement au réseau public d'assainissement est obligatoire dans un délai de 2 ans à compter de la mise en service du réseau. Par conséquent, les eaux usées de votre habitation doivent se rejeter au réseau public d'assainissement via la boîte de branchement.
