Date de la visite : 08/10/2019
Contrôleur : MOUSTIÉ Didier
Téléphone : 05-58-91-47-39
didier.moustie@sydec40.fr

Adresse de l'installation : 6023 ROUTE DE MAGESCQ - LEON

SCHEMA DE LA FILIERE D'ASSAINISSEMENT NON COLLECTIF

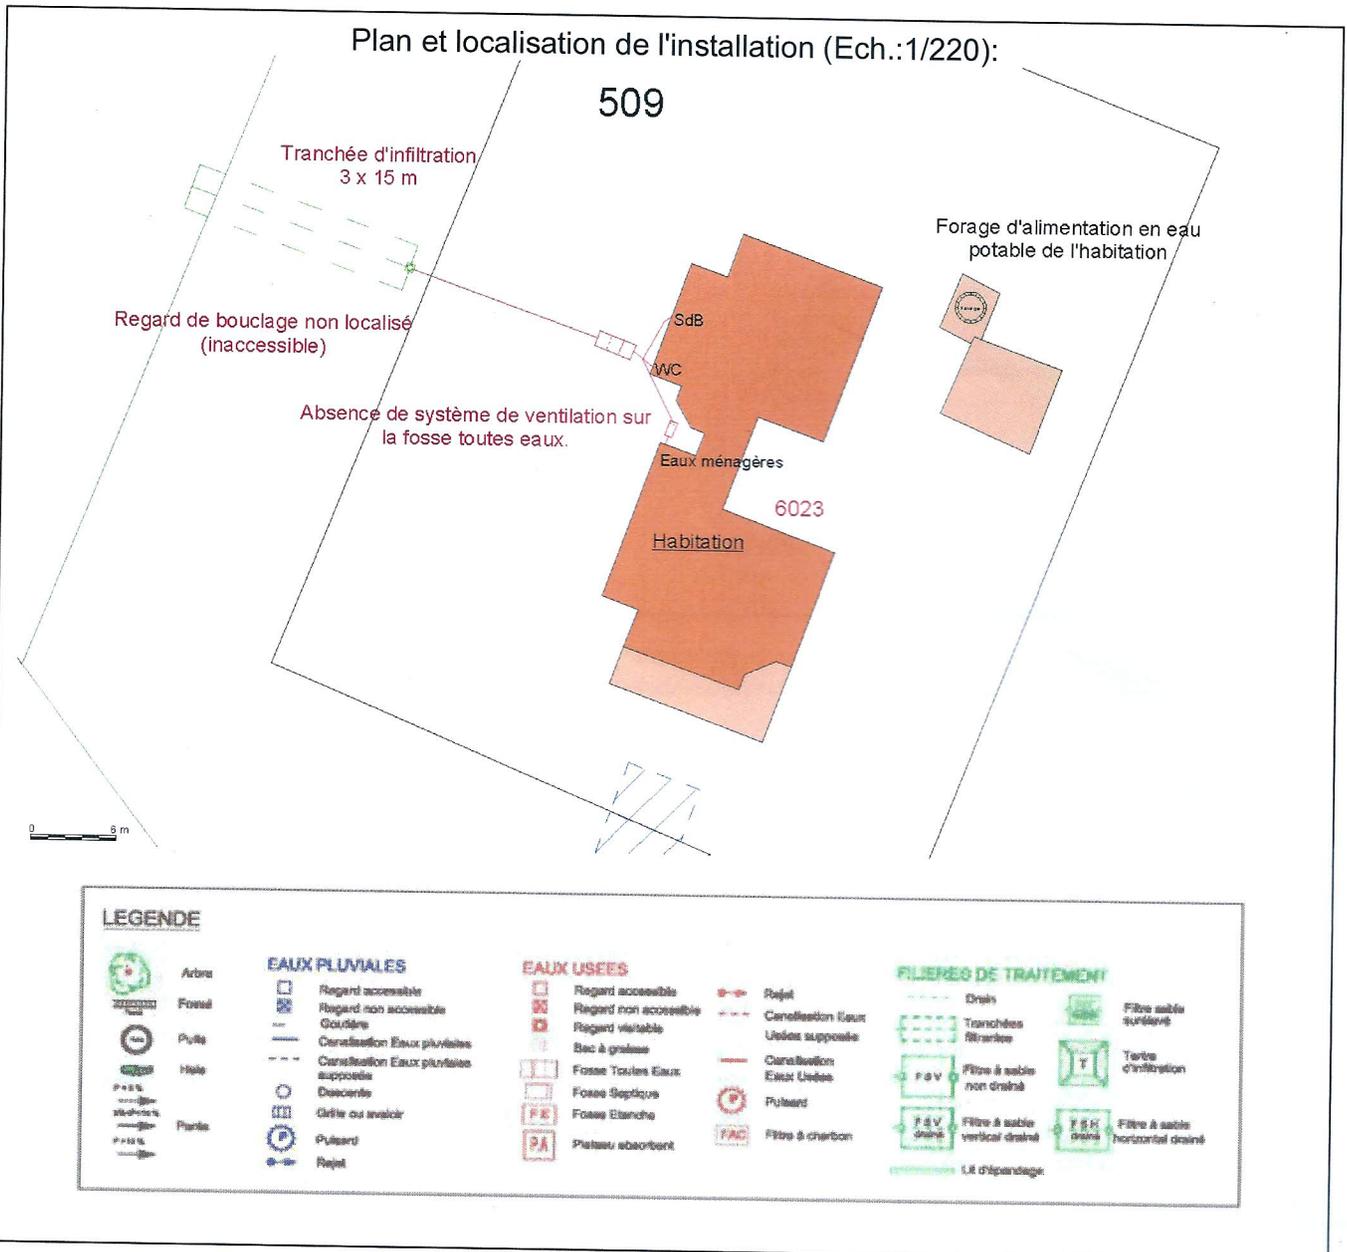
Plan et localisation de l'installation (Ech.:1/220):

Type	Accès	Eaux traitées	Etat :	Dimension :
Tranchées d'infiltrations	Partiel	Toutes les eaux	Non identifié	3 x 15m

Toutes les eaux usées sont prétraitées puis traitées par des tranchées d'infiltrations. (Regard de bouclage inaccessible).
