Résumé de l'expertise n° 19/TPC/3069

Adresse : **29 BOULEVARD DU MARTINET**

Commune : **65000 TARBES**

Rapport de mission de repérage des matériaux et produits contenant de l'amiante pour l'établissement du constat établi à l'occasion de la vente d'un immeuble bâti (listes A et B de l'annexe 13-9 du Code de la Santé publique)

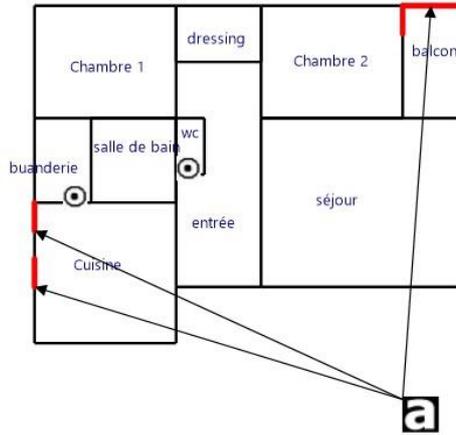
7.1 - Annexe - Schéma de repérage

Localisation	Identifiant + Description	Conclusion (justification)	Etat de conservation** et préconisations*
Cuisine	Identifiant: ZPSO-001 Description: Panneaux	Présence d'amiante (sur jugement de l'opérateur)	Matériau non dégradé Résultat EP** Préconisation : Il est recommandé de réaliser une évaluation périodique. Recommandation : surveillance
buanderie	Identifiant: ZPSO-003 Description: Conduit en fibres-ciment <u>Liste selon annexe.13-9 du CSP</u> : B	Présence d'amiante (sur jugement de l'opérateur)	Matériau non dégradé Résultat EP** Préconisation : Il est recommandé de réaliser une évaluation périodique. Recommandation : surveillance
wc	Identifiant: ZPSO-004 Description: Conduit en fibres-ciment <u>Liste selon annexe.13-9 du CSP</u> : B	Présence d'amiante (sur jugement de l'opérateur)	Matériau non dégradé Résultat EP** Préconisation : Il est recommandé de réaliser une évaluation périodique. Recommandation : surveillance

Localisation	Identifiant + Description	Conclusion (justification)	Etat de conservation** et préconisations*
balcon	Identifiant: ZPSO-002 Description: Panneaux	Présence d'amiante (sur jugement de l'opérateur)	Matériau non dégradé Résultat EP** Préconisation : Il est recommandé de réaliser une évaluation périodique. Recommandation : surveillance
