Plan de localisation des matériaux contenant de l'amiante

Référence du bien :
NOIMM : 810042
NOBAT : 81004201
Niveau : SOUS SOL

Adresse du bien :
17 rue de Ciron
81000
ALBI

Informations relatives au rapport de repérage :
Réf. du rapport : 6401025_AHU_RAP-DTA_V2
Rédacteur : HUARD Aurélien
Vérificateur : EPAUD Laurence
Date : 10/01/2017
Révision 02

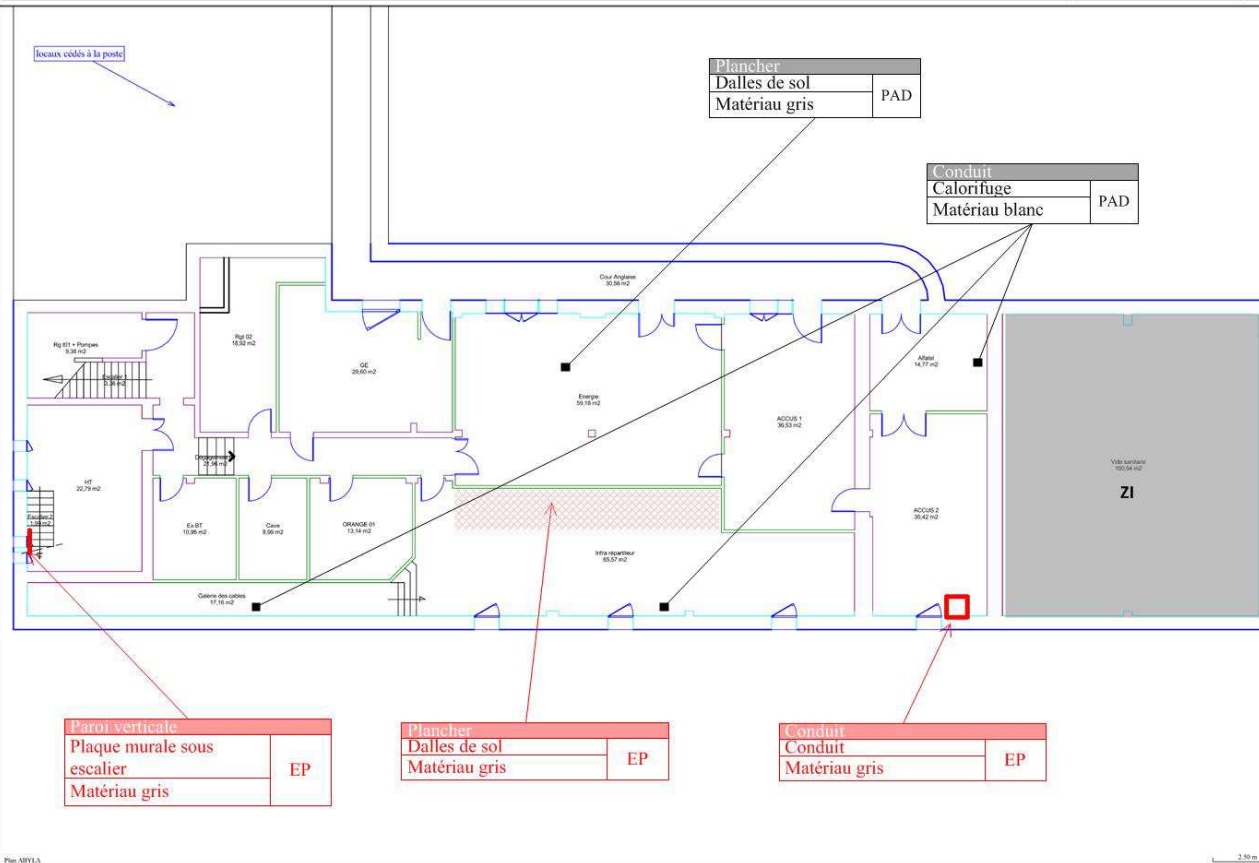
Sous-sol (étage n° -01) -- Bâtiment : 81004201
81004201 ALBI JOFFRE UER

Plancher
Dalles de sol
Matériau gris

PAD

Conduit
Calorifuge
Matériau blanc

Paroi verticale
Plaque murale sous
escalier

EP

Conduit
Conduit
Matériau gris
