Objet: Raccordement des eaux usées **Non Conforme**

186, Rue du Général de Gaulle, 65 700 - MAUBOURGUET;

RAPPORT DE VISITE

Contrôle de conformité des rejets Assainissement

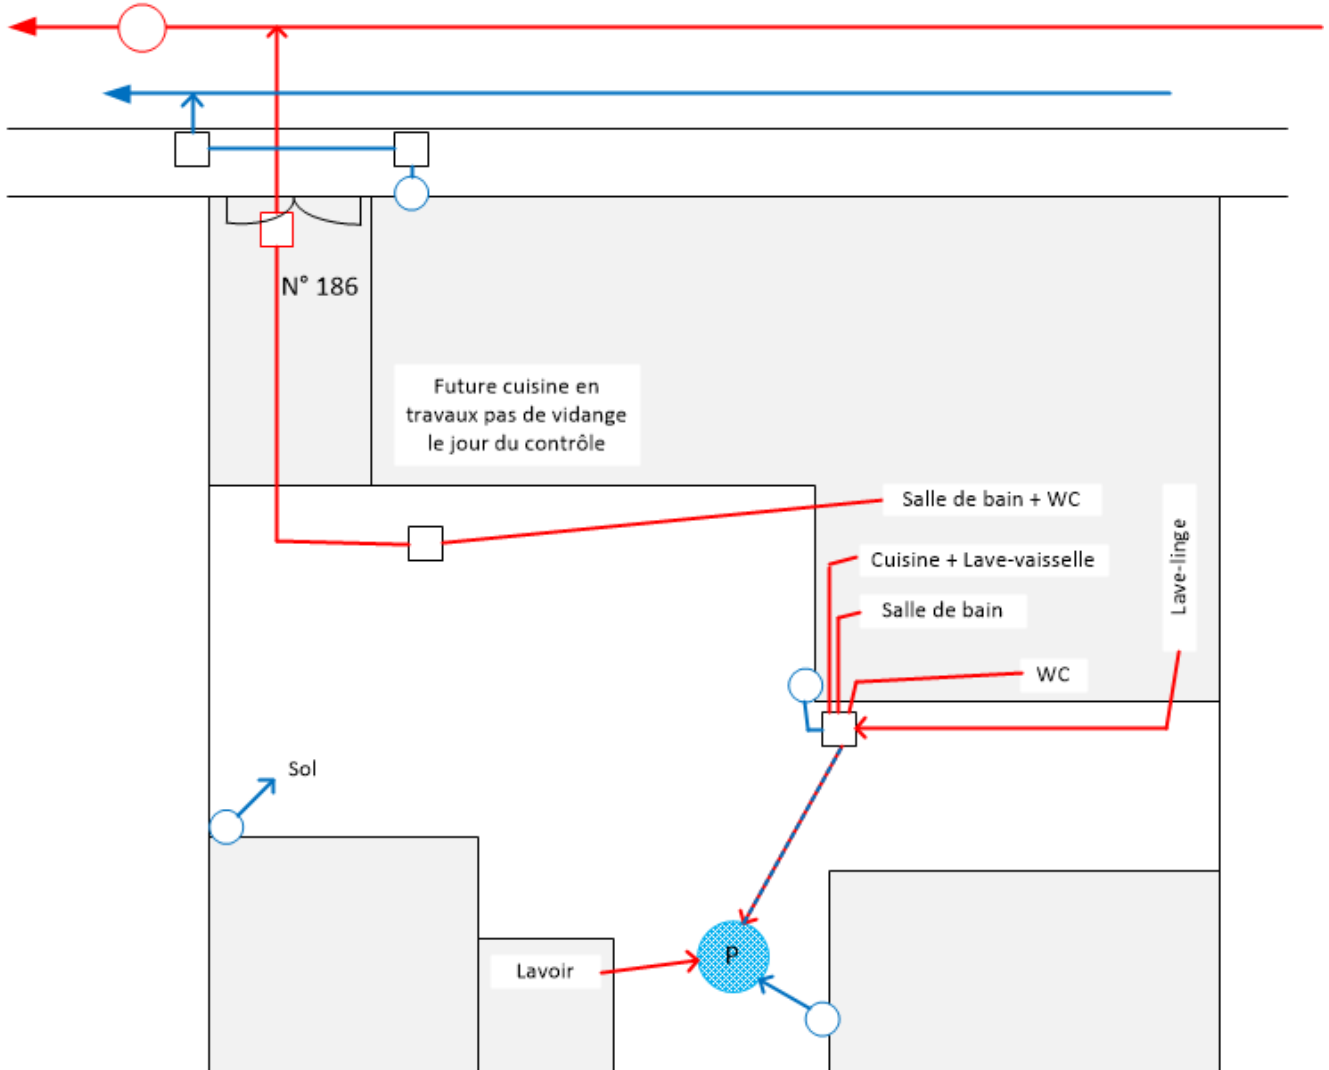
Schéma de principe

- d'une part que la propriété possède bien un raccordement au réseau public d'assainissement,
- d'autre part qu'une partie des eaux usées de la propriété n'est pas raccordée au réseau public d'assainissement et se déverse dans un puisard.

<u>WC:</u>	n°1: Oui,EU	n°2: Oui,EP	n°3: Non	Autres: Non
<u>Salle de Bain:</u>	n°1: Oui,EU	n°2: Oui,EP	n°3: Non	Autres: Non
<u>Cuisine:</u>	n°1: Oui,EP	n°2: Non	Autres: Non	
<u>Lave Vaisselle:</u>	n°1: Oui,EP	n°2: Non	Autres: Non	
<u>Lave Linge:</u>	n°1: Oui,EP	n°2: Non	Autres: Non	
<u>Lavoir:</u>	n°1: Oui,EP	n°2: Non	Autres: Non	
<u>Lavabo:</u>	n°1: Non	n°2: Non	Autres: Non	
<u>Robinet Ext:</u>	n°1: Non	Autres: Non		
<u>Fosse Septique / BAG:</u>	Non			
<u>Système de relevage:</u>	Non			
<u>Conformité des EU:</u> NON CONFORME , Ramener les EU de l'appartement de l'étage à la boîte de branchement

De ce fait, les eaux usées de votre habitation doivent se rejeter directement dans le réseau public d'assainissement via la boîte de branchement.
