DIAGNOSTIC DE L'ETAT DE L'INSTALLATION INTERIEURE D'ELECTRICITE

Arrêté du 28 septembre 2017 définissant le modèle et la méthode de réalisation de l'état de l'installation intérieure d'électricité dans les immeubles à usage d'habitation. Articles L 134-7 et R 134-10 à 13 du code de la construction et de l'habitation. Norme NF C16-600 de juillet 2017.

| Adresse : 19 route d'Ouste | Distributeur d'électricité : Enedis |
| Lieu-dit / immeuble : | Rapport n° : RODERA 57416 03.10.19 ELEC |

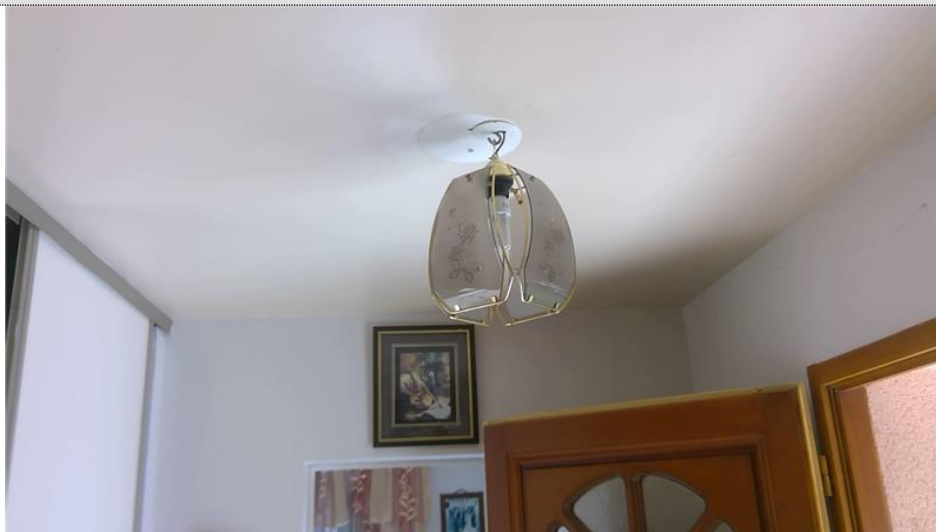
Point de contrôle N° B.3.3.6 a3)

N° article (1)	Libellé des anomalies	Localisation(*)	N° article (2)	Libellé des mesures compensatoires correctement mises en œuvre (3)	Observation
B.3.3.6 a3)	Au moins un CIRCUIT (n'alimentant pas des socles de prises de courant) n'est pas relié à la terre.	Ensemble des pièces du logement	B.3.3.6.1	Alors que des socles de prise de courant ou des CIRCUITS de l'installation ne sont pas reliés à la terre (B.3.3.6 a1), a2 et a3), la MESURE COMPENSATOIRE suivante est correctement mise en œuvre : • protection du (des) CIRCUIT (s) concerné (s) ou de l'ensemble de l'installation électrique par au moins un dispositif différentiel à haute sensibilité ≤ 30	(Anomalie compensée par le point de contrôle B.3.3.6.1), Certains circuits ne sont pas reliés à la terre. Un dispositif différentiel 30 mA a été mis en place à titre de mesure compensatoire.

N° article (2)	Libellé des anomalies	Localisation	Observation(s)
B.3.3.6 a3)	Au moins un CIRCUIT (n'alimentant pas des socles de prises de courant) n'est pas relié à la terre.	Ensemble des pieces du logement	(Anomalie compensée par le point de contrôle B.3.3.6.1), Certains circuits ne sont pas reliés à la terre. Un dispositif différentiel 30 mA a été mis en place à titre de mesure compensatoire.

Description : Au moins un CIRCUIT (n'alimentant pas des socles de prises de courant) n'est pas relié à la terre.
Observation(s) (Anomalie compensée par le point de contrôle B.3.3.6.1), Certains circuits ne sont pas reliés à la terre.
 Un dispositif différentiel 30 mA a été mis en place à titre de mesure compensatoire.

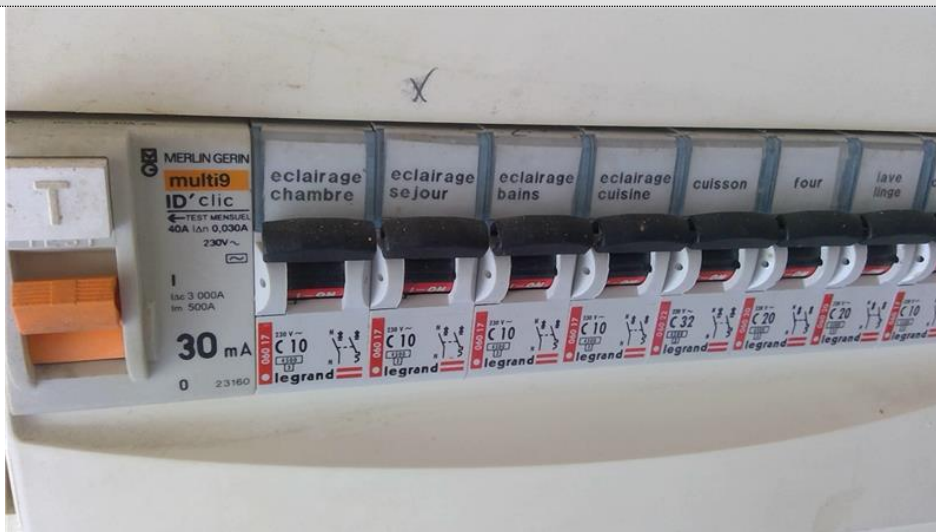
Point de contrôle N° B.4.3 j1)

N° article (1)	Libellé des anomalies	Localisation(*)	Observation
B.4.3 j1)	Le courant assigné de l'INTERRUPTEUR différentiel placé en aval du DISJONCTEUR de branchement n'est pas adapté.	Garage	En présence d'un circuit 32A, le courant assigné de l'interrupteur différentiel situé en aval du disjoncteur de branchement et assurant la coupure de l'ensemble de l'installation doit être de 63A et non de 40A comme c'est ici le cas.

Description : Le courant assigné de l'INTERRUPTEUR différentiel placé en aval du DISJONCTEUR de branchement n'est pas adapté.
Observation(s) En présence d'un circuit 32A, le courant assigné de l'interrupteur différentiel situé en aval du disjoncteur de branchement et assurant la coupure de l'ensemble de l'installation doit être de 63A et non de 40A comme c'est ici le cas.

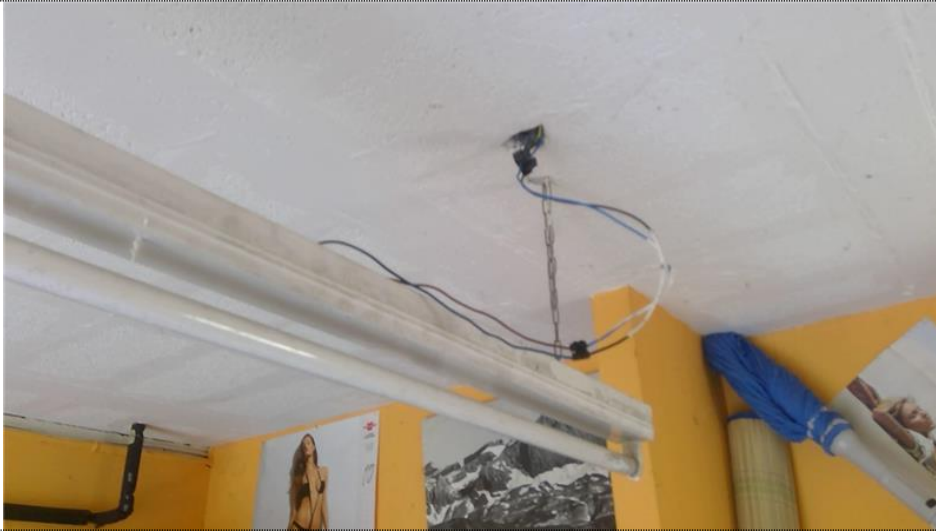
Point de contrôle N° B.7.3 a)

N° article (1)	Libellé des anomalies	Localisation(*)	Observation
B.7.3 a)	L'ENVELOPPE d'au moins un matériel est manquante ou détériorée.	Garage	Un appareillage est détérioré.

Description : L'ENVELOPPE d'au moins un matériel est manquante ou détériorée.

Observation(s) Un appareillage est détérioré.
