## DIAGNOSTIC DE L'ETAT DE L'INSTALLATION INTERIEURE D'ELECTRICITE

| ▪ Localisation du ou des immeubles bâti(s)<br>Département : <b>HAUTES PYRENEES</b><br>Commune : <b>JUNCALAS (65100 )</b><br>Adresse : <b>19 route d'Ouste</b><br>Lieu-dit / immeuble : | Type d'immeuble : <b>Maison individuelle</b> |
| ▪ Désignation et situation du lot de (co)propriété : | Distributeur d'électricité : <b>Enedis</b><br>Rapport n° : <b>RODERA 57465 03.10.19 ELEC</b> |

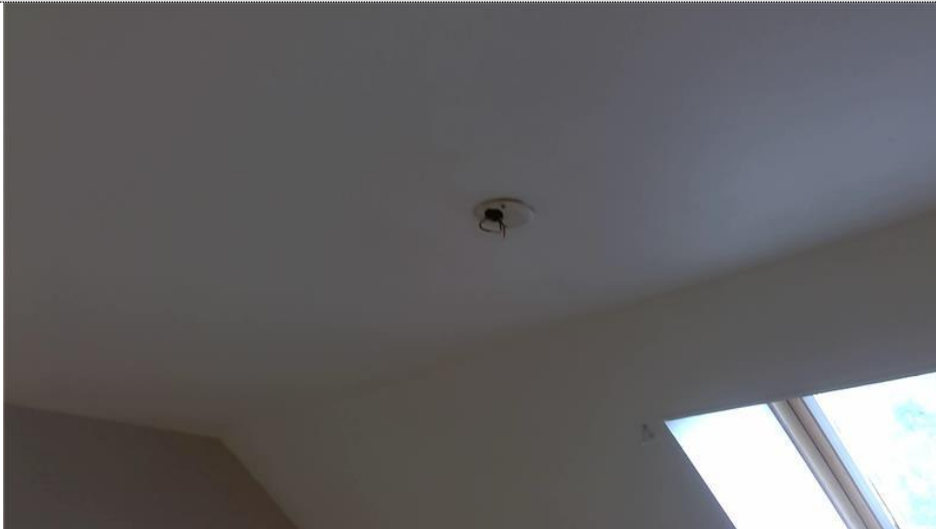
**Point de contrôle N° B.3.3.6 a3)**

**Description :** Au moins un CIRCUIT (n'alimentant pas des socles de prises de courant) n'est pas relié à la terre.

**Observation(s)** (Anomalie compensée par le point de contrôle B.3.3.6.1), Certains circuits ne sont pas reliés à la terre.  
 Un dispositif différentiel 30 mA a été mis en place à titre de mesure compensatoire.

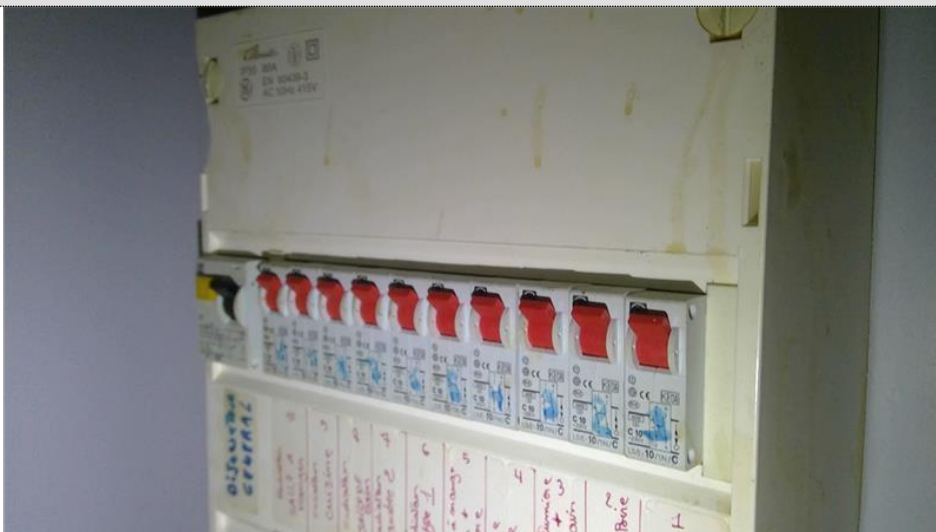
**Point de contrôle N° B.4.3 j1)**

**Description :** Le courant assigné de l'INTERRUPTEUR différentiel placé en aval du DISJONCTEUR de branchement n'est pas adapté.

**Observation(s)** En présence d'un circuit 32A, le courant assigné de l'interrupteur différentiel situé en aval du disjoncteur de branchement et assurant la coupure de l'ensemble de l'installation doit être de 63A et non de 40A comme c'est ici le cas.

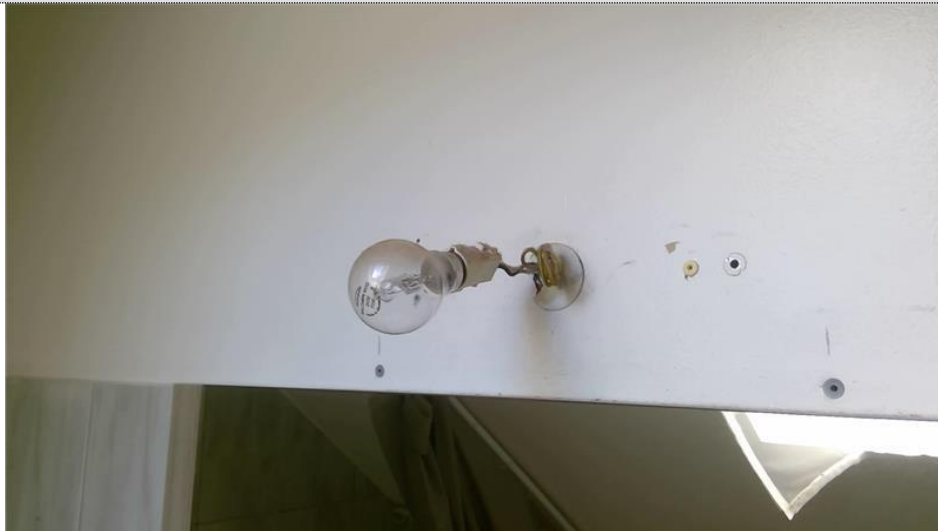
Point de contrôle N° B.7.3 a)

Description : L'ENVELOPPE d'au moins un matériel est manquante ou détériorée.

Observation(s) Un appareillage est détérioré.
