Résumé de l'expertise n° 21/TPC/4203

Désignation du ou des bâtiments
<p><i>Localisation du ou des bâtiments :</i> Adresse : 16 RUE DU MARTINET APPARTEMENT 1er ETAGE Commune : 65000 TARBES Section cadastrale AX, Parcelle numéro 164, Désignation et situation du ou des lot(s) de copropriété : Lot numéro Non communiqué, Périmètre de repérage : ... APPARTEMENT 1er ETAGE ET BOX</p>

Constat de risque d'exposition au plomb CREP

Numéro de dossier : 21/TPC/4203
 Norme méthodologique employée : AFNOR NF X46-030
 Arrêté d'application : Arrêté du 19 août 2011
 Date du repérage : 11/05/2021

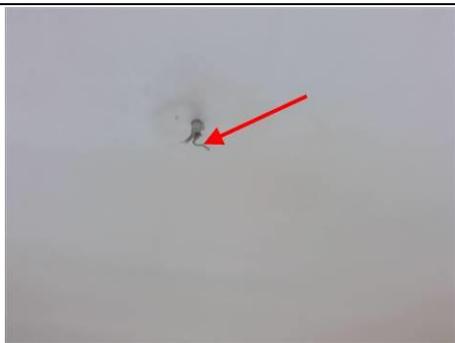
Photo PhEle001

Libellé de l'anomalie : B7.3 d L'installation électrique comporte au moins une connexion avec une partie active nue sous tension accessible.

Remarques : Présence de connexion de matériel électrique présentant des parties actives nues sous tension ; Faire intervenir un électricien qualifié afin de remplacer les matériels présentant des parties actives nues sous tension

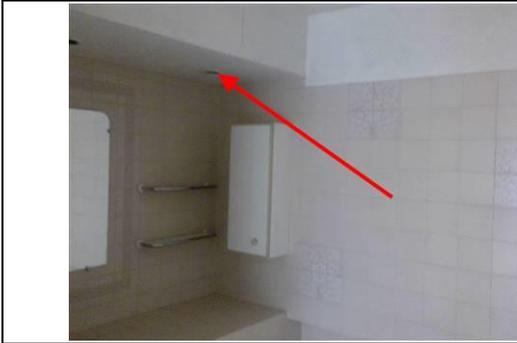
Photo PhEle002

Libellé de l'anomalie : B6.3.1 a Local contenant une baignoire ou une douche : l'installation électrique ne répond pas aux prescriptions particulières appliquées à ce local (adéquation entre l'emplacement où est installé le matériel électrique et les caractéristiques de ce dernier – respect des règles de protection contre les chocs électriques liées aux zones).
