Plan de localisation des matériaux contenant de l'amiante

NOIMM : 129396
NOBAT : 12939601
Niveau : R+2

6 rue Eugene Loup
12000 – Rodez

Réf Du Rapport : 232616
Rédacteur : Taupiac Johan
Vérificateur : Laporte Rodolphe
Date : 15/12/2015
Révision : V2

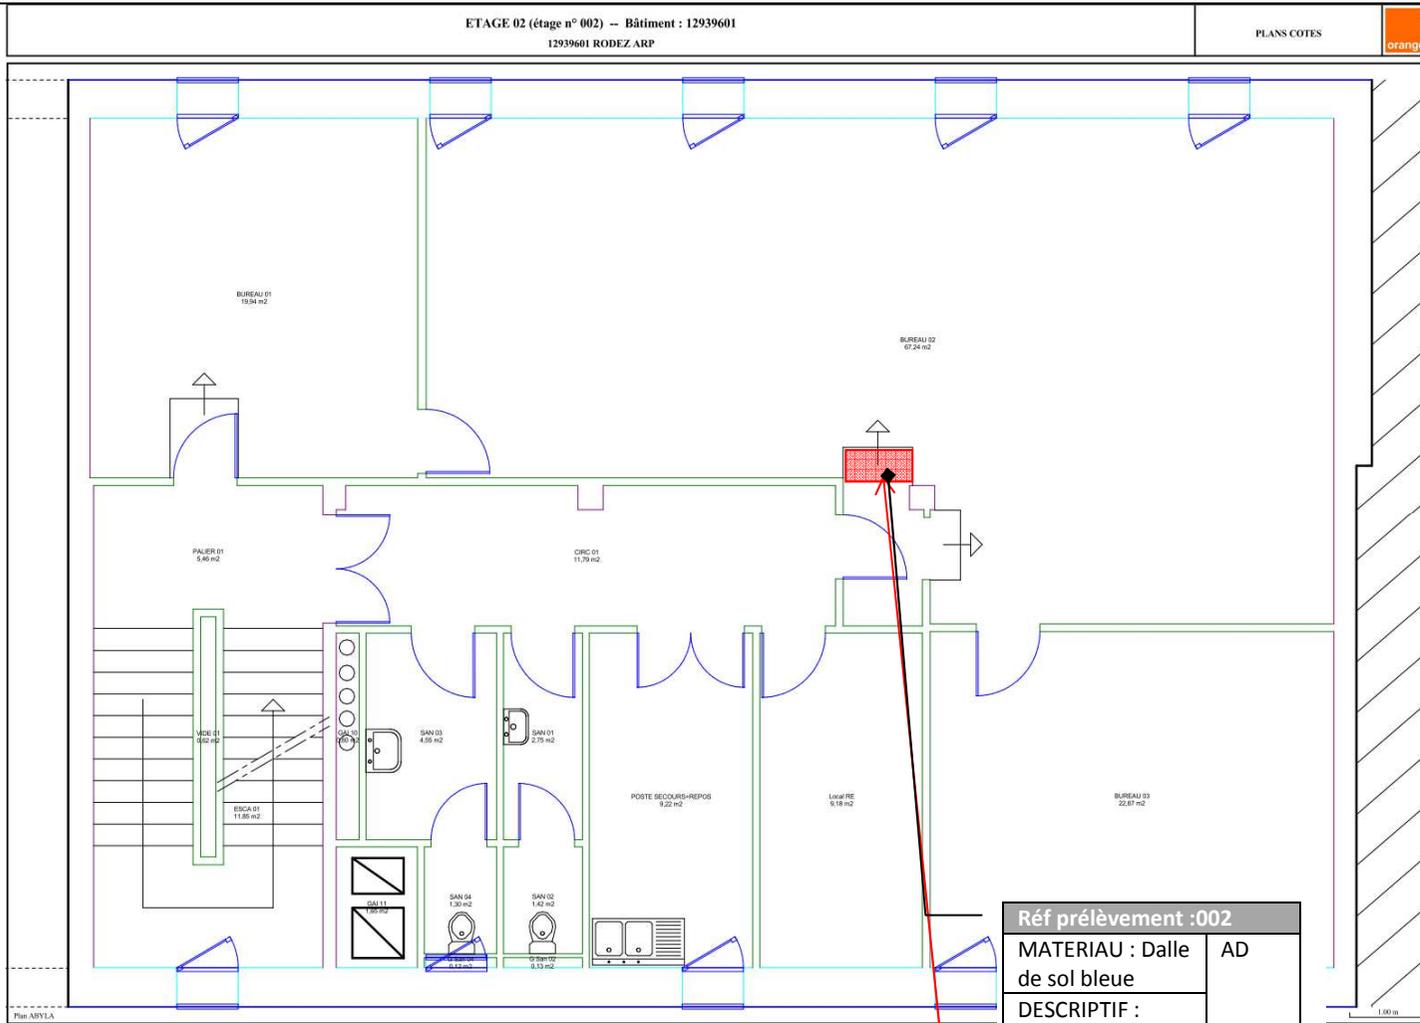
Réf prélèvement :002	
MATERIAU : Dalle de sol bleue	AD
DESCRIPTIF : Dalle de sol bleue

Réf MCA :008	
MATERIAU : Dalle de sol bleue	EP
DESCRIPTIF : Dalle de sol bleue
