- RAPPORT DE VISITE -

Vérification périodique de fonctionnement et d'entretien d'une installation d'assainissement non collectif dont la charge brute de pollution organique est inférieure ou égale à 1,2kg/j de DBO₅ ou supérieure à 1,2kg/j de DBO₅

VENT 419 2021 582C

Lieu-dit **Coustaous**
Adresse **575 Chemin de la biasse**

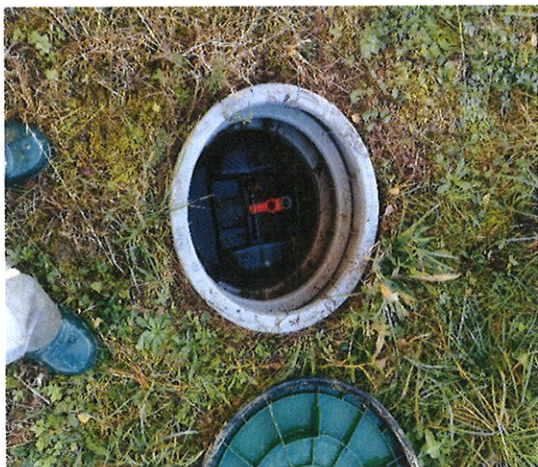
Traitement primaire		Fosse toutes eaux	
Accessible (Regard affleurant) Oui	Matériaux Plastique	Volume utile 3000l	Sous-dimensionné Non
Hauteur de boues / Décantation A vidanger	Sécurité du dispositif Oui	Signes d'altération Non	Présences d'odeur Non
➤ Ventilation primaire <i>Située en amont du dispositif</i>	Bon état / Ø 100 Oui	Sortie au-dessus du toit Entrée de fosse	Tête de ventilation / Odeurs Oui
➤ Ventilation secondaire <i>Située en aval du dispositif</i>	Bon état / Ø 100 Oui	Sortie au-dessus du toit Contre le mur	Tête de ventilation / Odeurs Oui
➤ Entretien courant de l'ouvrage	Dernière vidange / Fréquence Jamais	Opérateur / Agréé //	Justificatif présenté //

Classification non-conformité ou recommandation	Type non-conformité ou recommandations	Travaux de mise en conformité ou de recommandation par ordre de priorité	Délais des travaux	
			Pour le propriétaire actuel	Pour le futur acquéreur
REC	Défaut d'entretien et d'usures	<p>1-Vu les contraintes de place la filière compacte a été installée à moins de 3 mètres d'un mur de clôture et de passage de charge lourde confer page 20 et 21 du guide de pose de la filière écoflo PE2, ainsi tous moyens devront être pris pour qu'aucune contrainte anormale et excédentaire ne s'exerce directement comme indirectement sur les ouvrages, à tous moments de l'année et de la durée de vie de la filière.</p> <p>2- Procéder à la réparation du tuyau en fibrociment. 3 – Procéder à la vidange de la fosse toutes eaux et remettre la chasse à auget de niveau.</p>	Préconisés	Préconisés

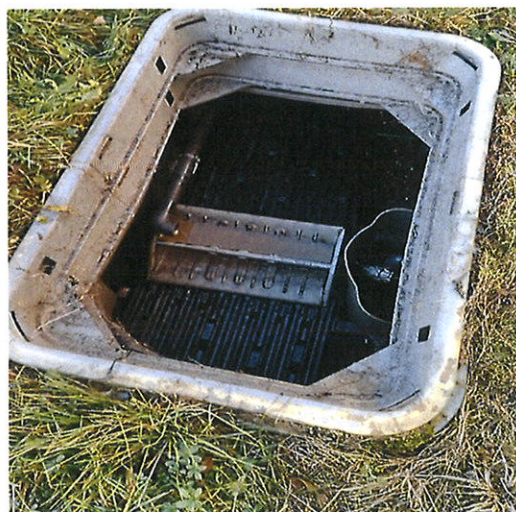
Traitement écoflo

Traitement secondaire		Filtre compact Ecoflo PE 2	
Dimensionnement 3.04 m	Côte du dispositif 2.43 x 1.45 x1.26	Surface réservée 20m²	Sous-dimensionné Non
Sécurité du dispositif Oui	Eaux stagnantes en surface Non	Signes d'altération Auget pas de niveau	Présences d'odeur Non
Filière agréée //	N° agrément le cas échéant //	Capacité de traitement //	Adapté à l'usage de l'immeuble //
➤ Ventilation associée <i>Si le dispositif en est dotée</i>	Bon état / Ø 100 //	Sortie au-dessus du toit //	Tête de ventilation / Odeurs //
➤ Entretien courant de l'ouvrage	Dernière vidange / Fréquence //	Opérateur / Agréé //	Justificatif présenté //

Remarque(s) : le jour du contrôle la chasse à auget n'était pas de niveau, s'assurer que ce désordre ne provienne pas du passage de véhicule à proximité.

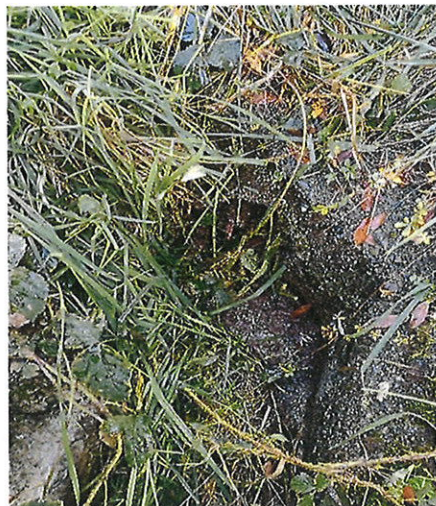
Rejet dans fossé privé

Effluents non traités	Effluents traités
Mode d'évacuation	//	Pompe de relevage
Et dimensionnement	//	Indéterminé
Point de rejet identifié	//	Fossé privé
Autorisation de rejet fournie	//	Oui
Ecoulement de l'exutoire	//	Intermittent
Entretien	//	Commune
Nuisance olfactive	//	Non
Contact physique possible	Non
