Adresse de l'installation : 1062 ROUTE DU PONT DU GAVE - HABAS

## EVALUATION DE LA FILIERE D'ASSAINISSEMENT NON COLLECTIF (Suivant arrêté du 27 avril 2012 annexe II)

**Conclusion :** **INSTALLATION NON CONFORME**

**SCHEMA DE LA FILIERE D'ASSAINISSEMENT NON COLLECTIF**

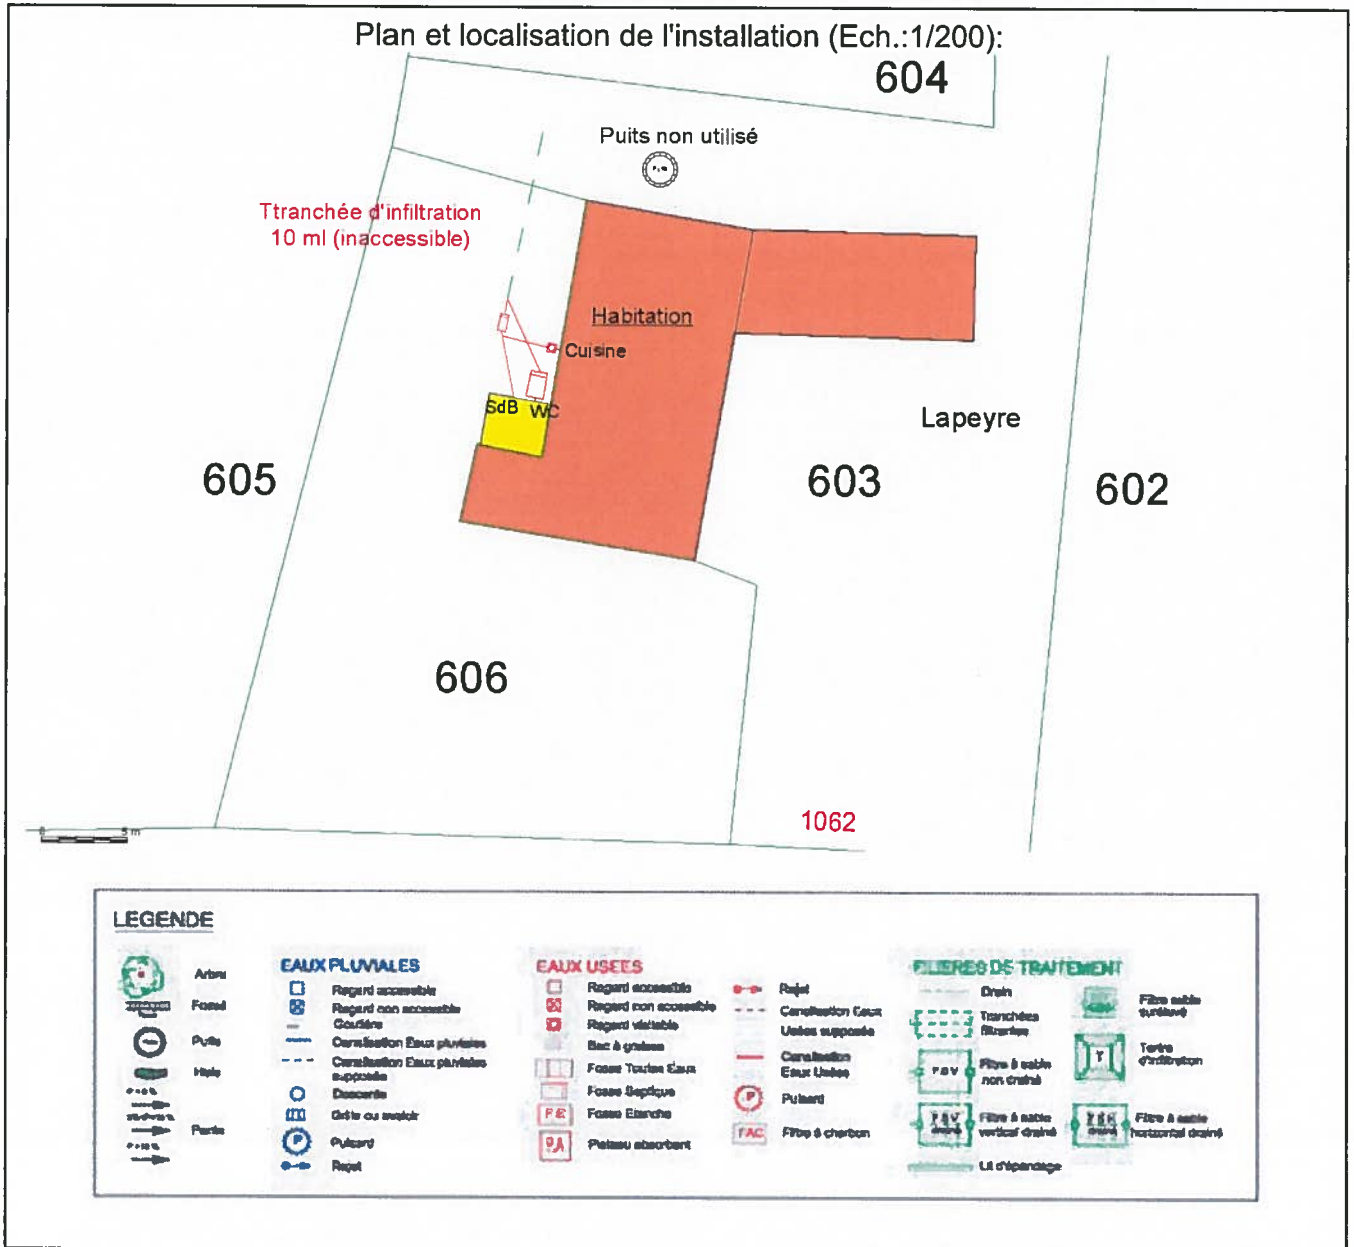
Type	Accès	Eaux traitées	Etat :	Dimension :
Tranchée d'infiltrations	Non	Toutes les eaux	Non identifié	Environ 10 m

Cette maison n'est pas habitée, elle ne génère donc pas d'eaux usées le jour de la visite. Toutes les eaux usées sont prétraitées puis traitées par une tranchée d'infiltration de 10 m (sous dimensionnée et absence d'étude sol). Il n'a pas été constaté de rejet le jour de la visite. Comme le mentionne la loi 2010-788 ( Grenelle 2 art.160) et l'article L271-4 du code de la construction et de l'habitation "en cas de non-conformité de l'installation d'assainissement non collectif lors de la signature de l'acte authentique de vente, l'acquéreur fait procéder aux travaux de mise en conformité dans un délai d'un an après l'acte de vente". Il est impératif, pour l'acquéreur, de prendre contact avec nos services afin de définir la mise en place d'un système d'assainissement complet adapté à la nature du sol et dimensionné selon la capacité d'accueil de l'habitation.

Il est impératif de mettre en place un système de traitement adapté à la nature du sol et dimensionné selon la capacité d'accueil de l'habitation.
