Objet : Rapport de contrôle de fonctionnement et d'entretien de votre dispositif d'Assainissement Non Collectif.

VERIFICATION DU BON FONCTIONNEMENT ET DE L'ENTRETIEN D'UNE INSTALLATION D'ASSAINISSEMENT NON COLLECTIF

RAPPORT DE VISITE A CONSERVER

Identifiant du dossier : **532137**

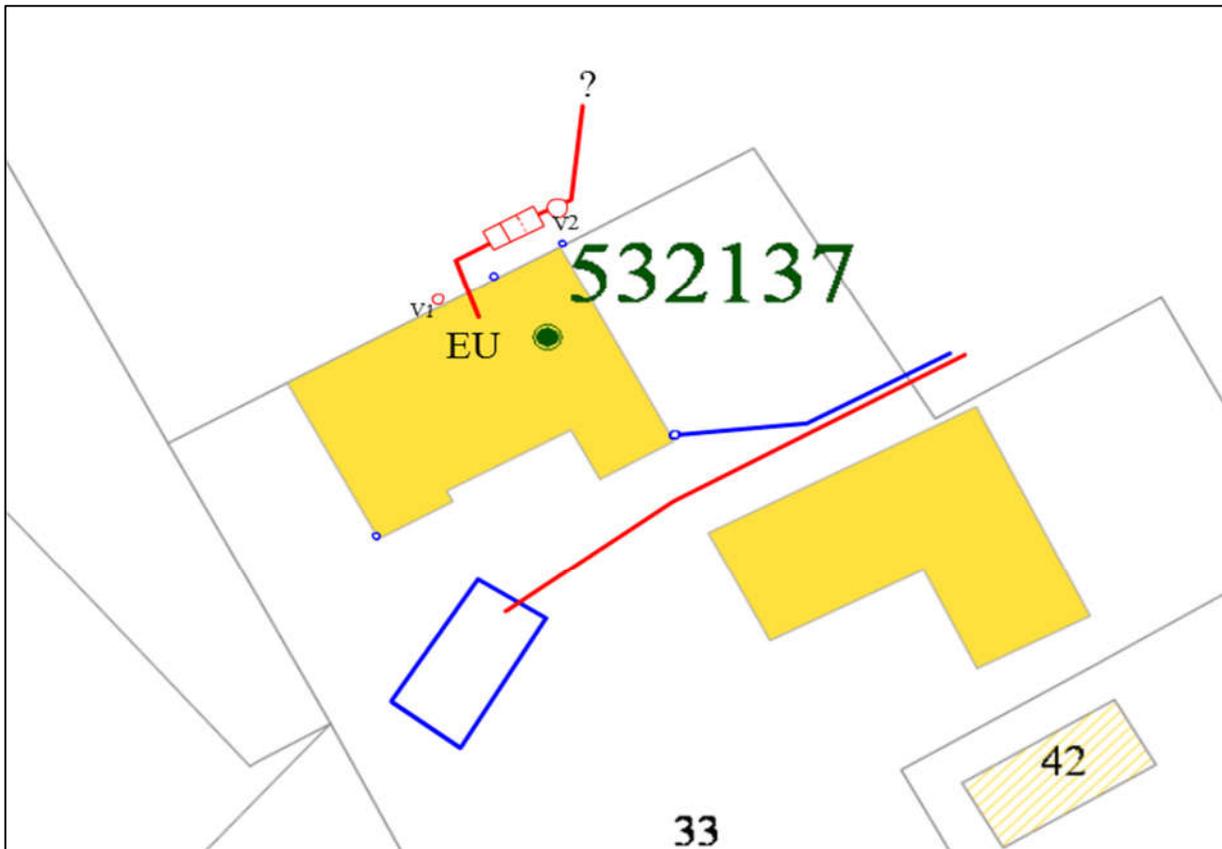
› Schéma de l'installation

Description	Constat	Commentaires
Fosse toutes eaux	3000 L. (toutes les eaux usées)	Accessibilité : Oui Bon état de fonctionnement : Oui Dimensionnement : Correct Défaut constaté : Non	
Ventilation	secondaire de 100 mm de diamètre, elle ne remonte pas au-dessus de la toiture	Accessibilité : Oui Bon état de fonctionnement : Partiel Dimensionnement : Correct Défaut constaté : Oui (cf. commentaires)	La ventilation secondaire ne remonte pas au-dessus des locaux habités par l'intermédiaire d'un extracteur statique ou éolien
Rejet indéterminé	Rejet d'eaux issues d'un traitement primaire	Accessibilité : Non Bon état de fonctionnement : Non vérifiable Dimensionnement : Indéterminé Défaut constaté : Oui (cf. commentaires)	Rejet non réglementaire. M. TESQUET nous précise que le rejet se fait par infiltration dans le sol, cependant aucun justificatif ne nous a été fourni.

Défauts constatés : Installation incomplète

Travaux sous 1 an (si vente) : Mettre en place un dispositif de traitement secondaire réglementaire au dimensionnement adapté.

Recommandations : Travaux nécessaires pour la mise en conformité : mettre en place un dispositif de traitement secondaire réglementaire au dimensionnement adapté.
