Syndicat Mixte
des 3 vallées

ASSAINISSEMENT NON COLLECTIF

RAPPORT POUR VENTE - L1331-11-1 du Code de la Santé Publique

N° de dossier : 9624 – à rappeler lors d'un contact avec le service

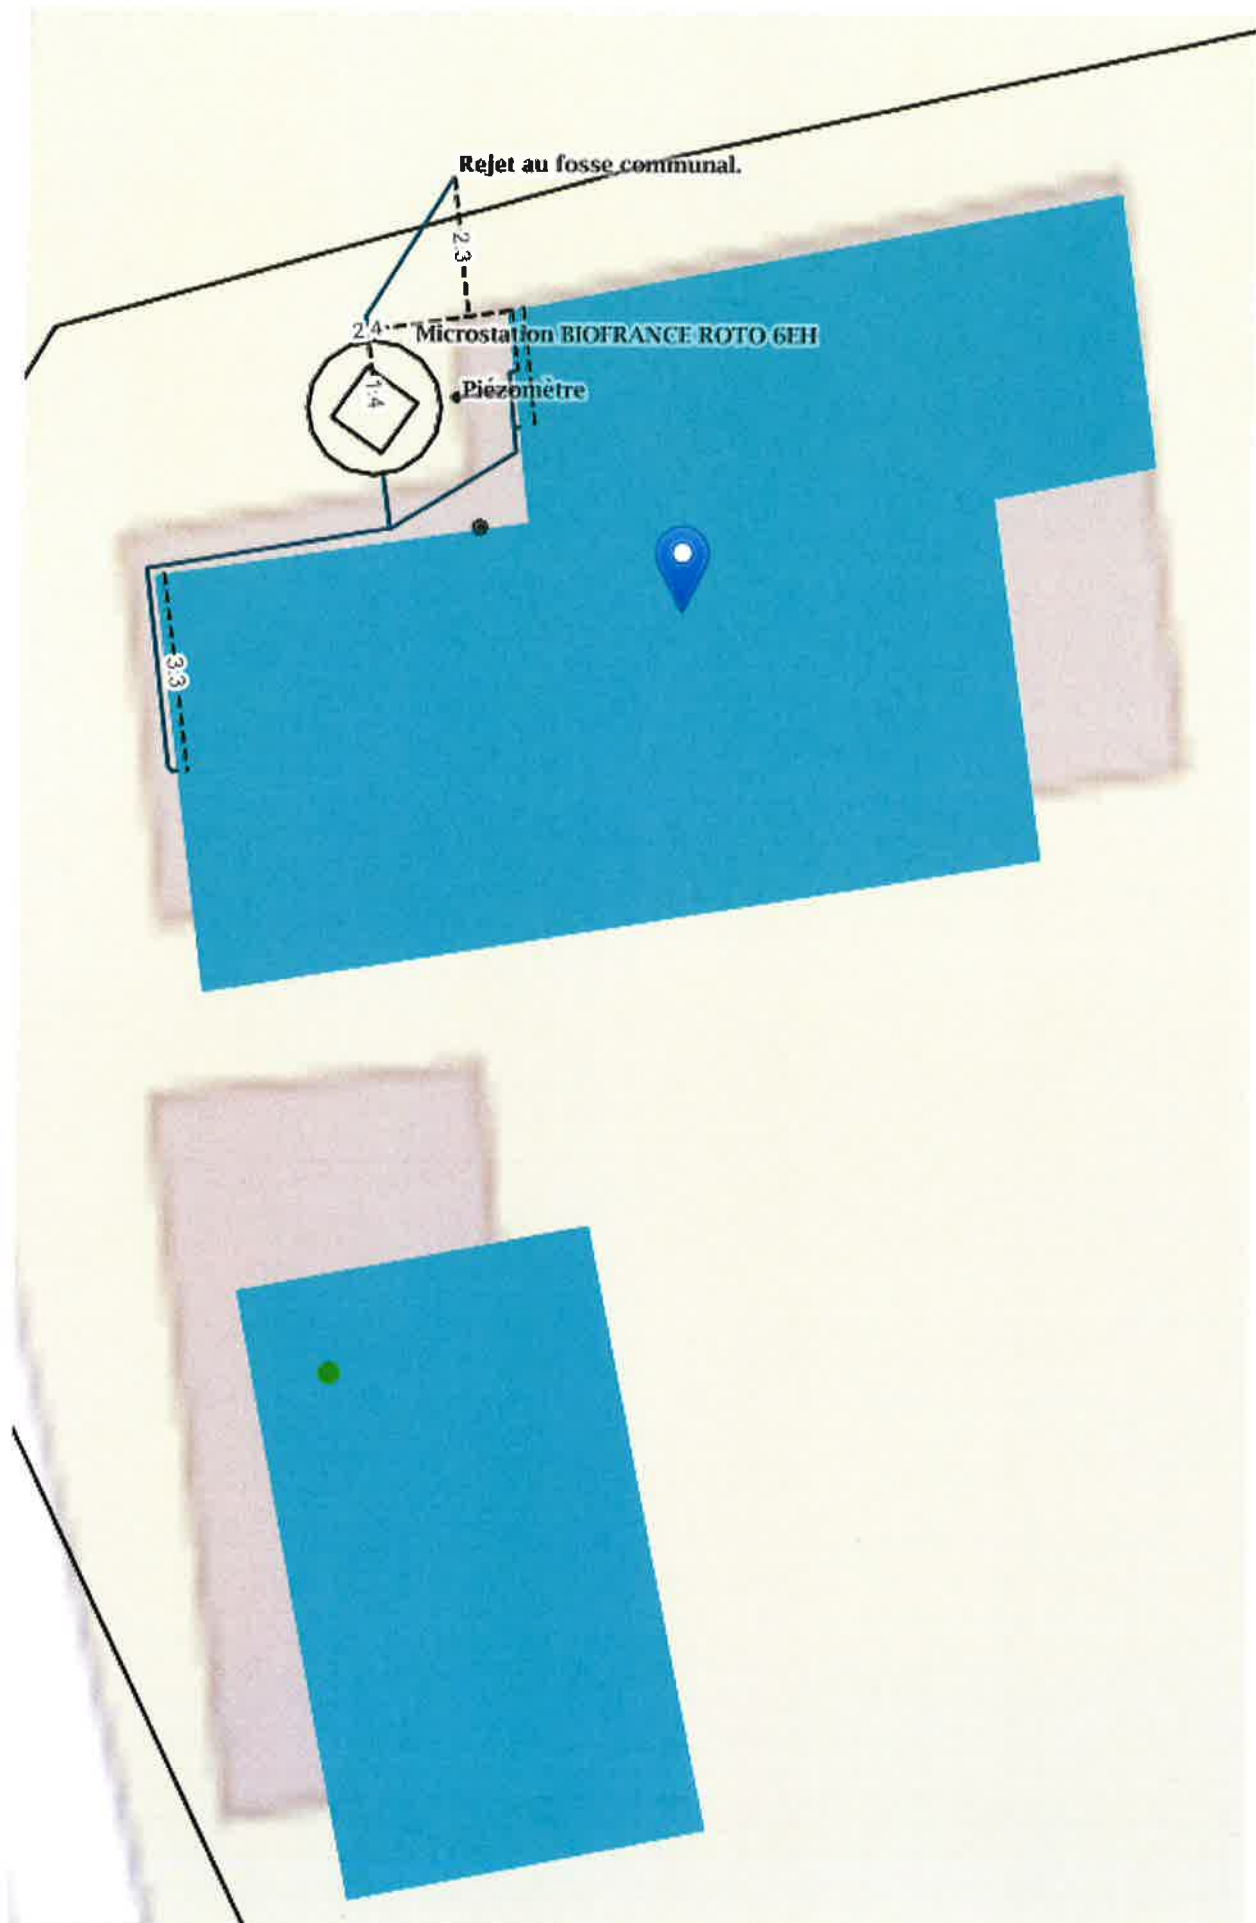
Schéma de l'installation d'assainissement non collectif
réalisé d'après les observations visuelles complétées d'éventuelles déclarations de l'utilisateur

Ce document ne peut pas être assimilé à un plan de recolement
