Synthèse Dossier de Diagnostic Technique

Réf. : DIA-SRD03-2206-011

Propriétaire : Monsieur Christophe DESCHAMPS
Adresse du bien : 48 rue Lamartine, 31110 BAGNERES DE LUCHON
Nature du bien : Maison individuelle (T8)
Localisation du bien : Sans objet
Numéro de lot : Sans objet
Date du permis de construire : Avant 1949
Date limite de validité : 08/06/2022
Référence client :

Installation Electrique

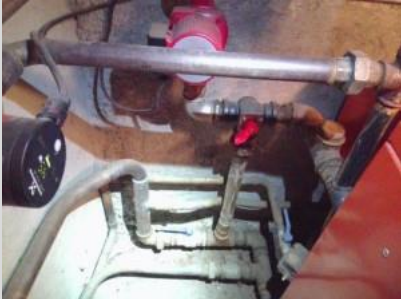
Points à examiner	Libellé des points de contrôle vérifiés *	Commentaires	Observations	Domaine conclusion **
Prise de terre et installation de mise à la terre	Continuité	Absence de LEP en chaufferie

La connexion à la liaison équipotentielle principale d'une canalisation métallique de gaz, d'eau, de chauffage central de conditionnement d'air, ou d'un élément conducteur de la structure porteuse du bâtiment n'est pas assurée (résistance de continuité > 2 ohms). La liaison équipotentielle principale participe à la protection des personnes. Son branchement visible sur les canalisations confirme sa présence. La mesure de contrôle a identifié un dysfonctionnement.	2
Prise de terre et installation de mise à la terre	Continuité	Absence de continuité de terre sur certains socles de prises de courant	Un(des) socle(s) de prise(s) de courant comporte(nt) une(des) broche(s) de terre non reliée à la terre. La broche de terre doit être un élément métallique situé sur chaque prise électrique. La mesure réalisée a identifié un dysfonctionnement. Une mesure compensatoire est correctement mise en œuvre : le circuit est protégé par un dispositif à courant différentiel-résiduel à haute sensibilité 30mA. Une mesure compensatoire est une mesure qui permet de limiter un risque de choc électrique lorsque les règles fondamentales de sécurité ne peuvent s'appliquer pleinement pour des raisons soit économiques, soit techniques, soit administratives. Techniquement, elle ne peut être une solution pérenne.	2

Nous vous conseillons de supprimer les anomalies identifiées en consultant dans les meilleurs délais un électricien qualifié.

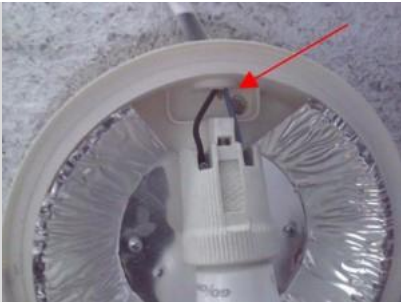
Prise de terre et installation de mise à la terre	Continuité	Absence de conducteur terre ou celui-ci est coupé	Le circuit (n'alimentant pas des socles de prises de courant) n'est pas relié à la terre. Tous les circuits (éclairage, eau chaude sanitaire, chauffage...) doivent être raccordés à la terre. Une mesure compensatoire est correctement mise en œuvre : le circuit est protégé par un dispositif à courant différentiel-résiduel à haute	2

<p>sensibilité 30mA. Une mesure compensatoire est une mesure qui permet de limiter un risque de choc électrique lorsque les règles fondamentales de sécurité ne peuvent s'appliquer pleinement pour des raisons soit économiques, soit techniques, soit administratives. Techniquement, elle ne peut être une solution pérenne.</p>	
<p>Protection mécanique des conducteurs</p>	<p>Mise en œuvre</p>	<p>Conducteurs coupés sans protection</p>

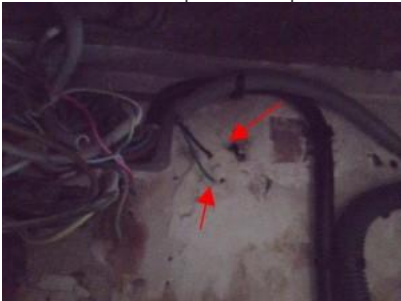
<p>L'installation électrique comporte une(des) connexion(s) avec une(des) partie(s) active(s) nue(s) sous tension accessible. Les parties conductrices des éléments électriques doivent être inaccessibles pour que les occupants soient en sécurité à tout instant.</p>	<p>5</p>
<p>Protection mécanique des conducteurs</p>	<p>Mise en œuvre</p>	<p>Arrivée électrique sur 2ème disjoncteur différentiel de 300 mA non obturée</p>

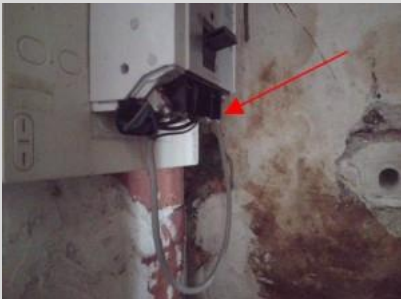
<p>Connecteur de type "domino" non protégé</p>

<p>L'installation électrique comporte une(des) connexion(s) avec une(des) partie(s) active(s) nue(s) sous tension accessible. Les parties métalliques des éléments électriques doivent être inaccessibles pour que les occupants soient en sécurité à tout instant.</p>	<p>5</p>

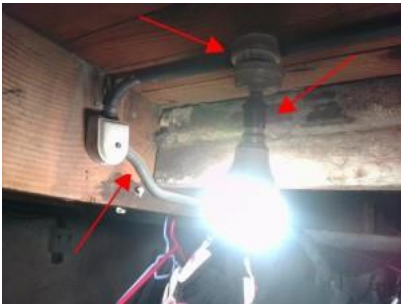
<p>Matériels électriques vétustes ou inadaptés à l'usage</p>	<p>Absence de matériel vétuste</p>	<p>Présence conduits métalliques, douilles cuivres sans connecteur de terre</p>

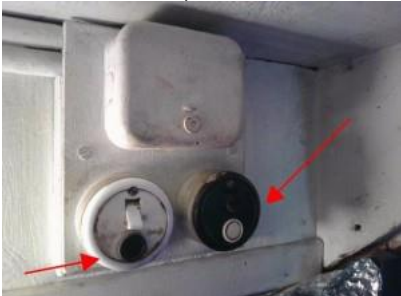
<p>Présence interrupteurs à fusible</p>

<p>L'installation comporte du matériel électrique vétuste. Le matériel électrique ne doit pas être vétuste, en raison de l'usure, du vieillissement de leurs constituants, ...</p>	<p>6</p>
<p>Matériels électriques vétustes ou inadaptés à l'usage</p>	<p>Matériels inadaptés à l'usage : conducteur repéré par la double coloration vert/jaune utilisé comme conducteur actif</p>	<p>Utilisation d'un conducteur marqué vert/jaune en entrée sur module du tableau électrique en cloison du premier étage.</p>

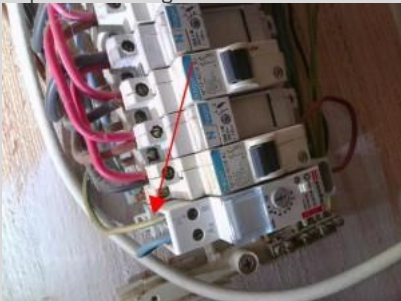
<p>L'installation comporte un(des) conducteur(s) actif(s) repéré(s) par la double coloration vert et jaune. Un fil électrique de couleurs jaune et vert doit être utilisé dans le circuit électrique uniquement pour la mise à la terre.</p>	<p>6</p>
