**- RAPPORT DE VISITE -**

Vérification périodique de fonctionnement et d'entretien d'une installation d'assainissement non collectif dont la charge brute de pollution organique est inférieure ou égale à 1,2kg/j de DBO<sub>5</sub> ou supérieure à 1,2kg/j de DBO<sub>5</sub>

**VENT 069 2022 148D**

Lieu-dit **Bas mour**  
Adresse **23 Rue du Bas Mour**

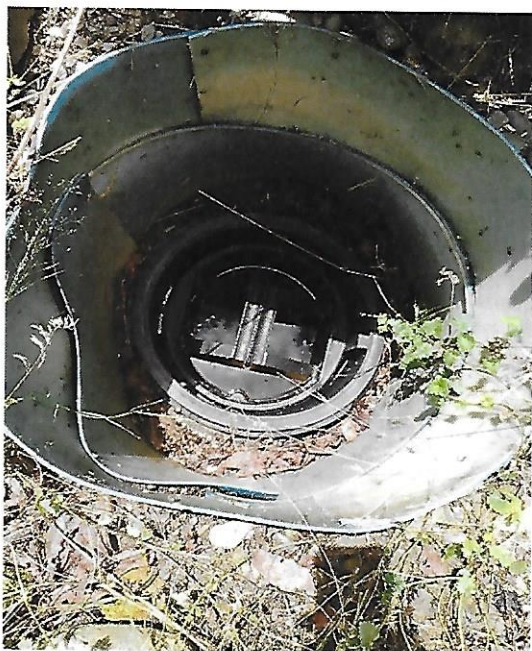
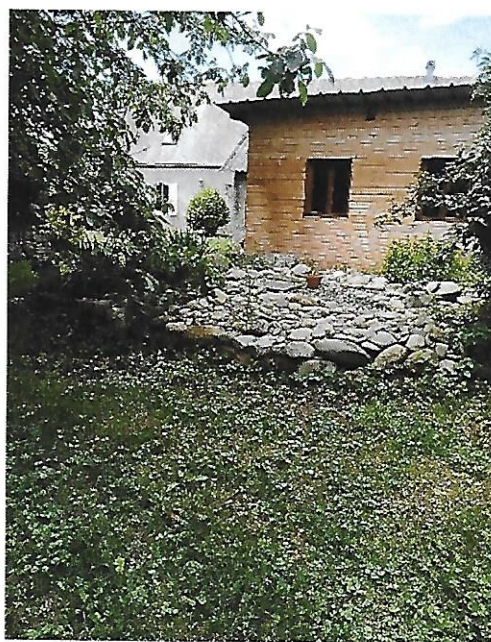
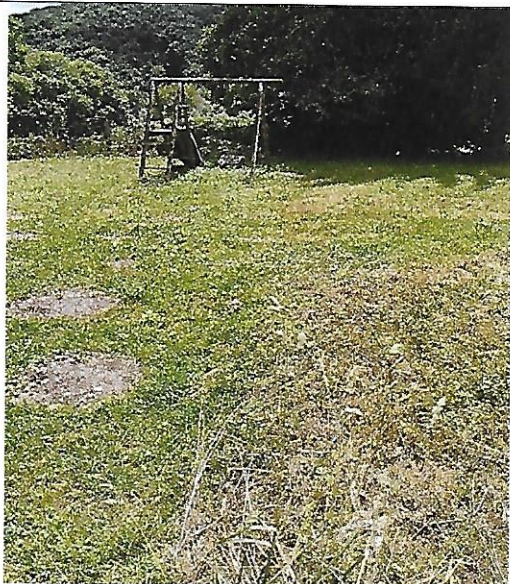
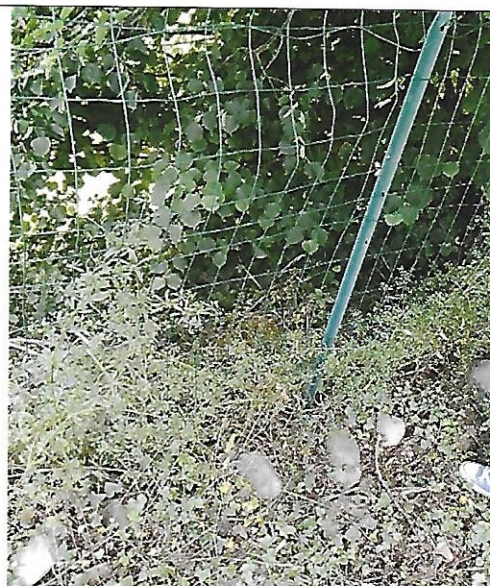
Traitement primaire		Fosse toutes eaux	
Accessible (Regard affleurant) <b>Oui</b>	Matériaux <b>plastique</b>	Volume utile <b>3000l</b>	Sous-dimensionné <b>Non</b>
Hauteur de boues / Décantation <b>Correct</b>	Sécurité du dispositif <b>Oui</b>	Signes d'altération <b>Non</b>	Présences d'odeur <b>Non</b>
➤ Ventilation primaire <i>Située en amont du dispositif</i>	Bon état / Ø 100 <b>Indéterminé</b>	Sortie au-dessus du toit //	Tête de ventilation / Odeurs //
➤ Ventilation secondaire <i>Située en aval du dispositif</i>	Bon état / Ø 100 <b>Non</b>	Sortie au-dessus du toit //	Tête de ventilation / Odeurs //
➤ Entretien courant de l'ouvrage	Dernière vidange / Fréquence <b>Jamais</b>	Opérateur / Agréé //	Justificatif présenté //

Remarque(s) : la fosse toutes eaux a été installée en 2017 sans contrôle de bonne exécution du SPANC, par conséquent le SPANC ne peut pas attester du respect du guide de pose de la fosse toutes eaux.

Classification non-conformité ou recommandation	Type non-conformité ou recommandations	Travaux de mise en conformité ou de recommandation par ordre de priorité	Délais des travaux	
			Pour le propriétaire actuel	Pour le futur acquéreur
<b>Cas A et C</b>	<b>Rejet d'eaux usées prétraitées dans un talus. Absence de traitement et de ventilation secondaire.</b>	<p>Mettre en œuvre une filière conforme aux normes en vigueur.</p> <p>Vu l'absence d'un milieu hydraulique superficiel au droit de la parcelle, il est demandé de faire réaliser une étude de sol afin de déterminer le type d'assainissement et le mode d'infiltration des eaux usées traitées.</p> <p>-Réaliser les travaux, après validation du dossier par le SPANC.</p> <p>Pour rappel les eaux pluviales ne doivent pas être dirigées dans l'assainissement.</p>	<b>Obligatoires sous 4 ans</b>	<b>OBLIGATOIRE</b>  <b>Au plus tard sous 1 an après la signature de l'acte de vente</b>
