Dossier Technique Immobilier

Numéro de dossier : 19/IMO/2441
Date du repérage : 29/06/2021

Adresse : **10 rue Victor Hugo**

Commune : **31110 BAGNÈRES-DE-LUCHON**
Section cadastrale AE, Parcelle
numéro 507,

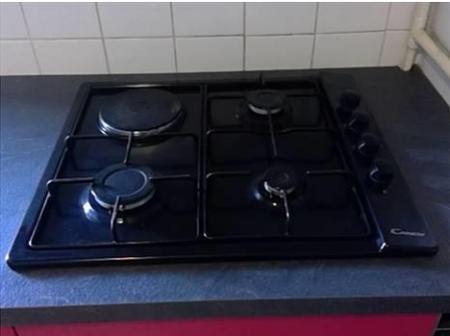
<p>Photo n° PhGaz001 Localisation : 2ème étage - Cuisine Table de cuisson CANDY (Type : Non raccordé)</p>

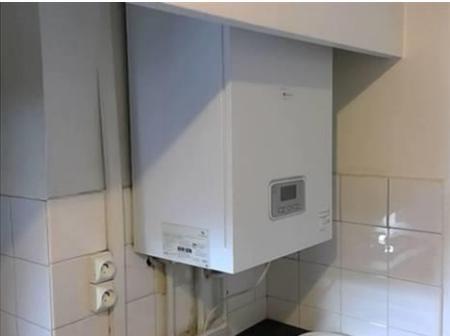
<p>Photo n° PhGaz002 Localisation : 2ème étage - Cuisine Chaudière SAUNIER DUVAL (Type : Raccordé)</p>

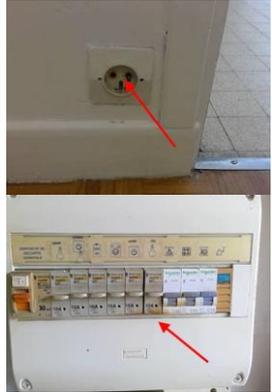
B4.3 h	Des conducteurs ou des appareillages présentent des traces d'échauffement. Remarques : Présence d'appareillage présentant des traces d'échauffement ; Faire intervenir un électricien qualifié afin de remplacer les appareils présentant des traces d'échauffement (2ème étage - Entrée, 2ème étage - Chambre 2)

B7.3 a	L'Enveloppe d'au moins un matériel est manquante ou détériorée. Remarques : Présence de matériel électrique en place dont l'enveloppe présente des détériorations ; Faire intervenir un électricien qualifié afin de remplacer les matériels présentant des détériorations (2ème étage - Chambre 2)

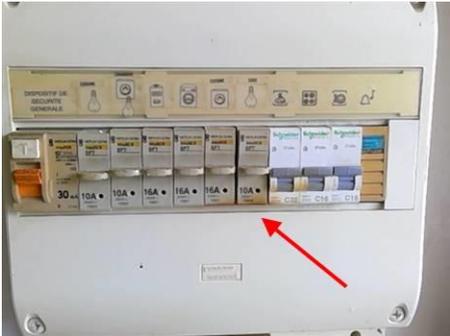
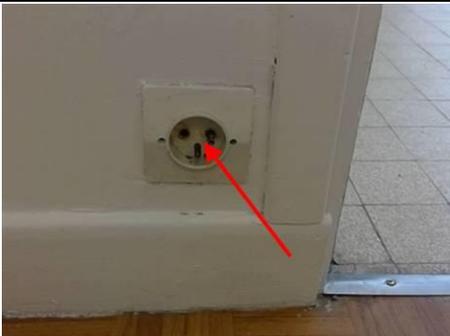
<p>Photo PhEle001 Libellé de l'anomalie : B4.3 h Des conducteurs ou des appareillages présentent des traces d'échauffement. Remarques : Présence d'appareillage présentant des traces d'échauffement ; Faire intervenir un électricien qualifié afin de remplacer les appareils présentant des traces d'échauffement (2ème étage - Entrée, 2ème étage - Chambre 2)</p>

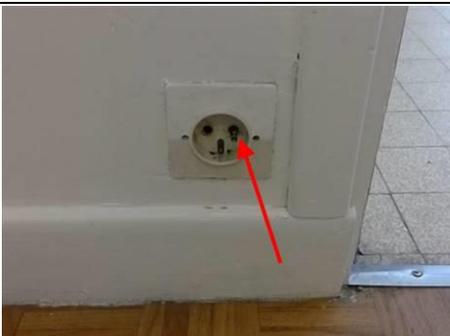
<p>Photo PhEle002 Libellé de l'anomalie : B7.3 a L'Enveloppe d'au moins un matériel est manquante ou détériorée. Remarques : Présence de matériel électrique en place dont l'enveloppe présente des détériorations ; Faire intervenir un électricien qualifié afin de remplacer les matériels présentant des détériorations (2ème étage - Chambre 2)</p>

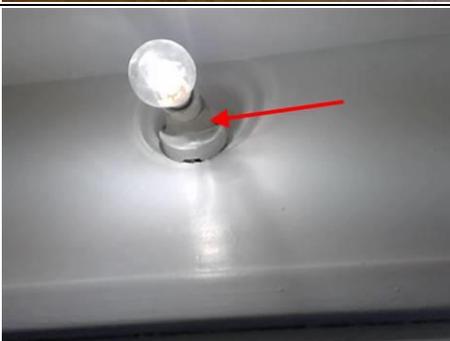
<p>Photo PhEle003 Libellé de l'anomalie : B8.3 a L'installation comporte au moins un matériel électrique vétuste. Remarques : Présence de matériel électrique vétuste (douilles, interrupteurs, socles de prise...) ; Faire intervenir un électricien qualifié afin de remplacer les matériels électriques vétustes (2ème étage - Wc)</p>

B8.3 a	L'installation comporte au moins un matériel électrique vétuste. Remarques : Présence de matériel électrique vétuste (douilles, interrupteurs, socles de prise...) ; Faire intervenir un électricien qualifié afin de remplacer les matériels électriques vétustes (2ème étage - Wc)

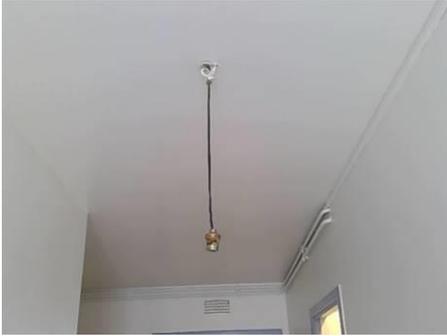
<p>Photo PhEle004 Libellé de l'anomalie : B8.3 b L'installation comporte au moins un matériel électrique inadapté à l'usage. Remarques : Présence de matériel électrique inadapté à l'usage ; Faire intervenir un électricien qualifié afin de remplacer les matériels inadaptés par du matériel autorisé (2ème étage - Entrée, 2ème étage - Chambre 2)</p>

N° Article (1)	Libellé et localisation (*) des anomalies	N° Article (2)	Libellé des mesures compensatoires (3) correctement mises en œuvre	Photos
B8.3 b	L'installation comporte au moins un matériel électrique inadapté à l'usage. Remarques : Présence de matériel électrique inadapté à l'usage ; Faire intervenir un électricien qualifié afin de remplacer les matériels inadaptés par du matériel autorisé (2ème étage - Entrée, 2ème étage - Chambre 2)

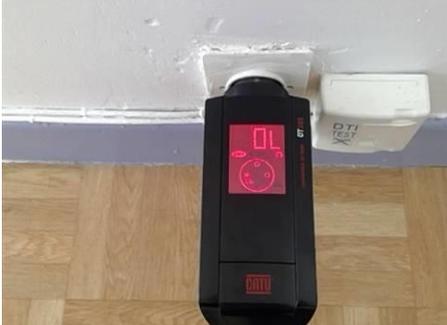
<p>Photo PhEle005 Libellé du point de contrôle : B3.3.6 a2 Au moins un socle de prise de courant comporte une broche de terre non reliée à la terre. Remarques : Présence d'un socle de prise de courant qui comporte une broche de terre non reliée à la terre ; Faire intervenir un électricien qualifié afin d'installer des conducteurs de protection sur les circuits qui n'en sont pas équipés (2ème étage - Séjour, 2ème étage - Chambre 1, 2ème étage - Chambre 2)</p>

N° Article (1)	Libellé et localisation (*) des anomalies	N° Article (2)	Libellé des mesures compensatoires (3) correctement mises en œuvre	Photos
B3.3.6 a2	Au moins un socle de prise de courant comporte une broche de terre non reliée à la terre. Remarques : Présence d'un socle de prise de courant qui comporte une broche de terre non reliée à la terre ; Faire intervenir un électricien qualifié afin d'installer des conducteurs de protection sur les circuits qui n'en sont pas équipés (2ème étage - Séjour, 2ème étage - Chambre 1, 2ème étage - Chambre 2)	B3.3.6 1	Alors que des socles de prise de courant ou des circuits de l'installation ne sont pas reliés à la terre (B.3.3.6 a1), a2 et a3), la mesure compensatoire suivante est correctement mise en œuvre : - protection du (des) CIRCUIT (s) concerné (s) ou de l'ensemble de l'installation électrique par au moins un dispositif différentiel à haute sensibilité = 30 mA.

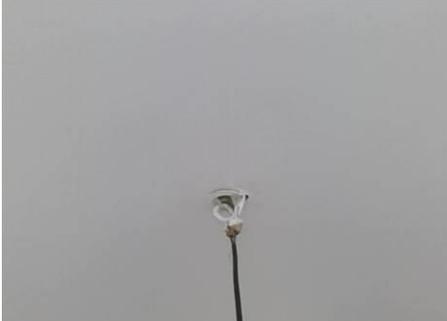
<p>Photo PhEle006 Libellé du point de contrôle : B3.3.6 a3 Au moins un circuit (n'alimentant pas des socles de prises de courant) n'est pas relié à la terre. Remarques : Présence de circuits électriques non équipés de conducteurs de protection ; Faire intervenir un électricien qualifié afin d'installer des conducteurs de protection sur les circuits qui n'en sont pas équipés</p>

B3.3.6 a3	Au moins un circuit (n'alimentant pas des socles de prises de courant) n'est pas relié à la terre. Remarques : Présence de circuits électriques non équipés de conducteurs de protection ; Faire intervenir un électricien qualifié afin d'installer des conducteurs de protection sur les circuits qui n'en sont pas équipés	B3.3.6 1	Alors que des socles de prise de courant ou des circuits de l'installation ne sont pas reliés à la terre (B.3.3.6 a1), a2 et a3), la mesure compensatoire suivante est correctement mise en œuvre : - protection du (des) CIRCUIT (s) concerné (s) ou de l'ensemble de l'installation électrique par au moins un dispositif différentiel à haute sensibilité = 30 mA.

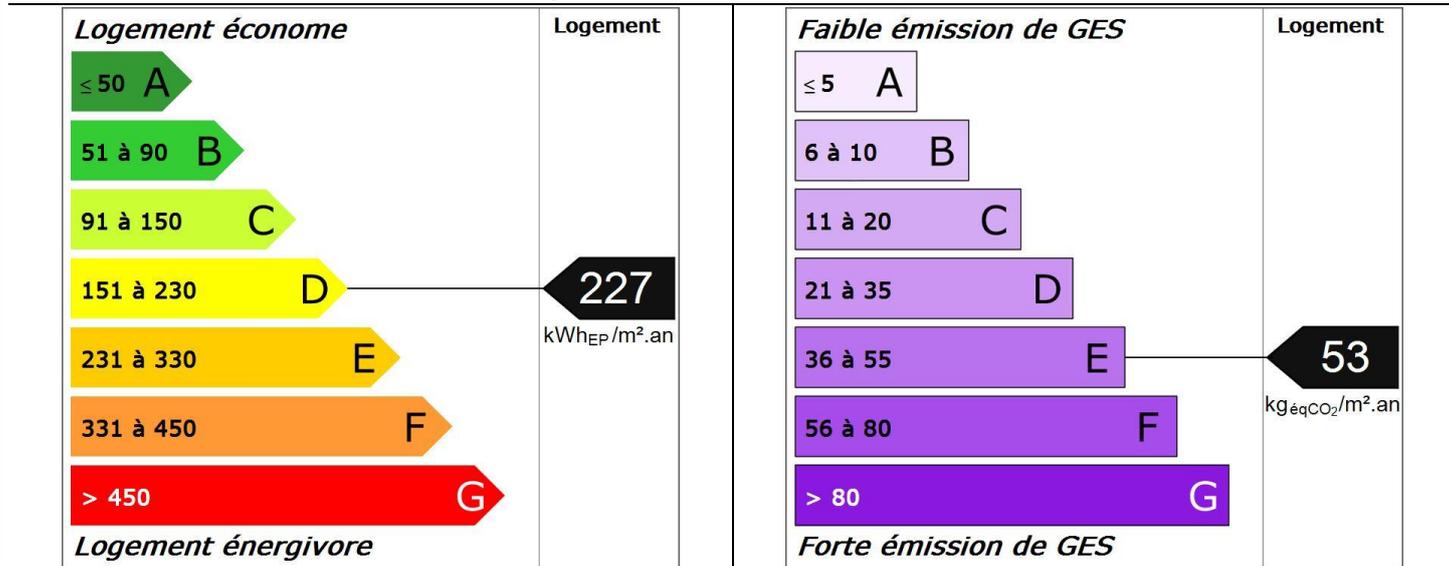
Consommation conventionnelle : **227 kWh_{EP}/m².an**
sur la base d'estimations à l'immeuble / au logement

Estimation des émissions : **53 kg_{éqCO2}/m².an**

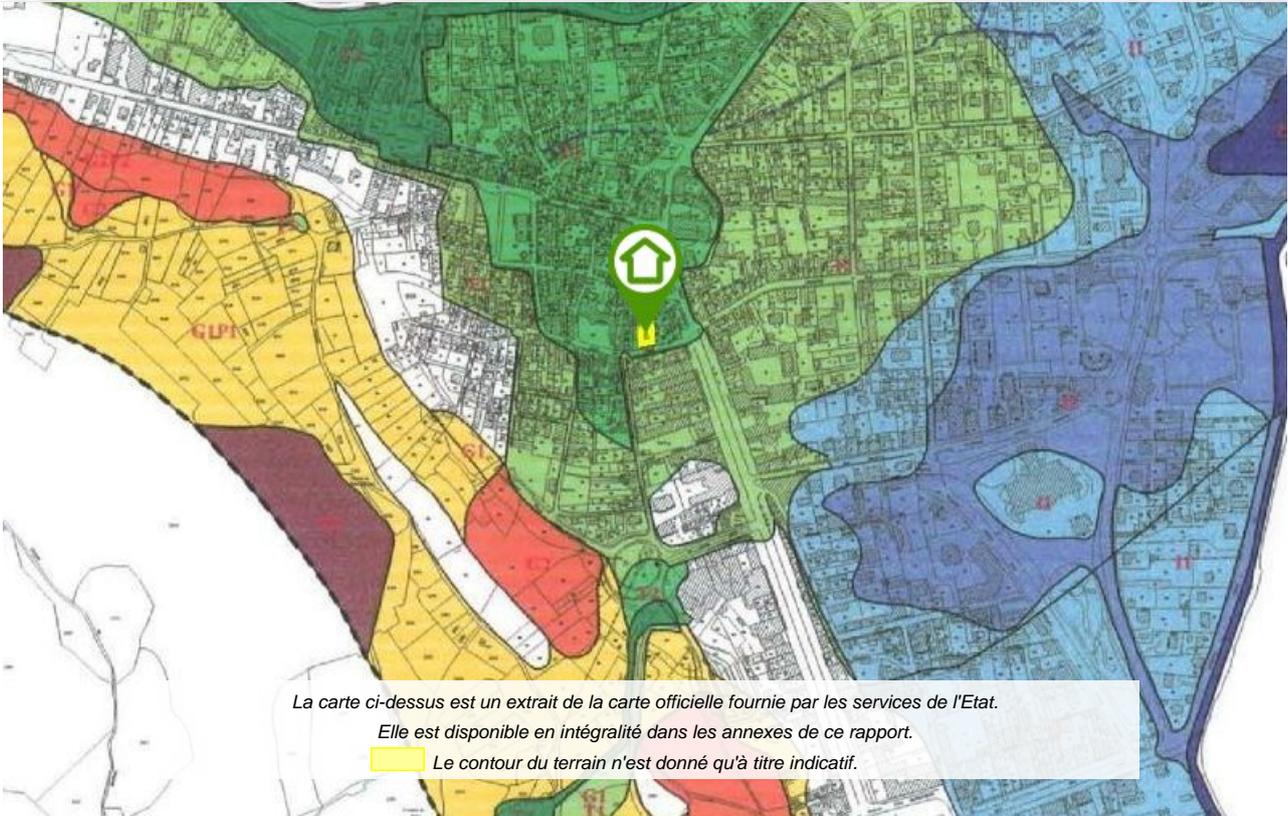
Non concerné*

* L'immeuble n'est pas situé dans le périmètre d'une zone à risques

La carte ci-dessus est un extrait de la carte officielle fournie par les services de l'Etat.
 Elle est disponible en intégralité dans les annexes de ce rapport.
 Le contour du terrain n'est donné qu'à titre indicatif.

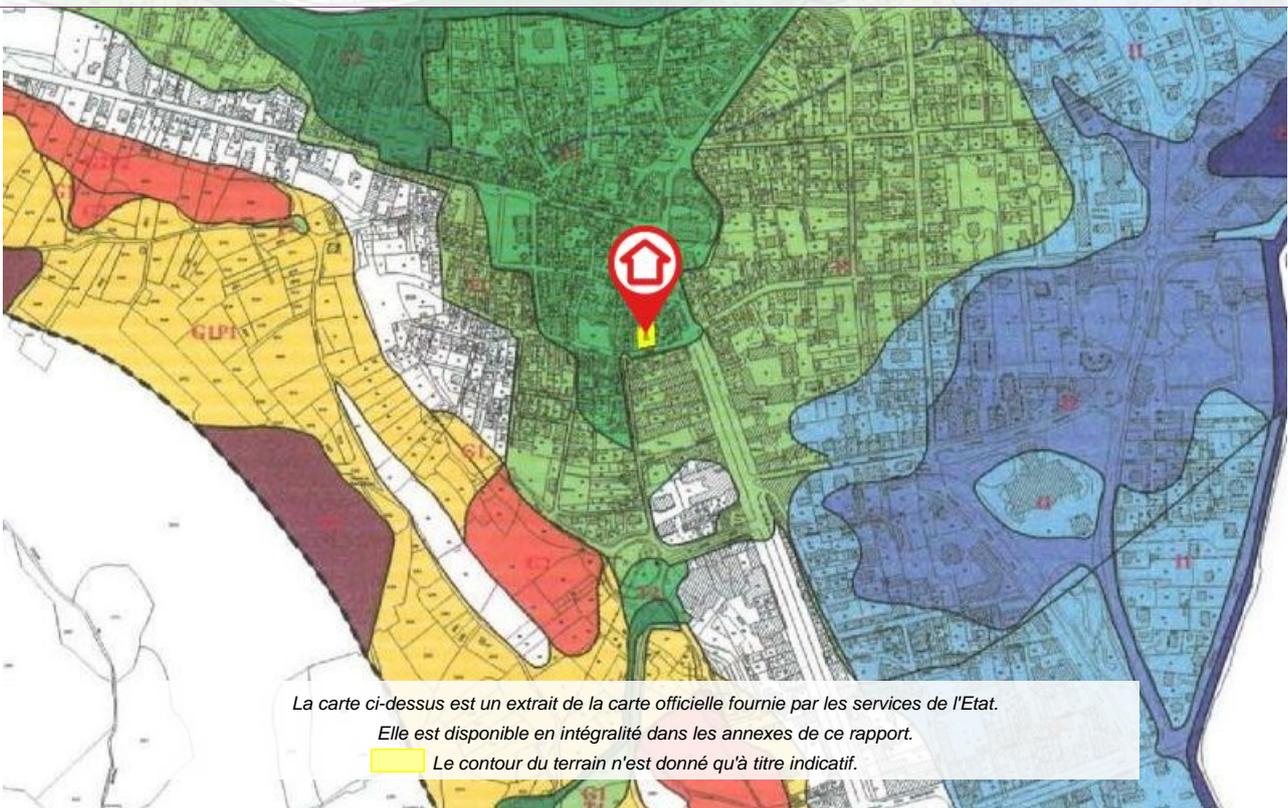
Concerné*

* L'immeuble est situé dans le périmètre d'une zone à risques

La carte ci-dessus est un extrait de la carte officielle fournie par les services de l'Etat.
 Elle est disponible en intégralité dans les annexes de ce rapport.
 Le contour du terrain n'est donné qu'à titre indicatif.
