Résumé de l'expertise n° 22/DAN/0653

Adresse : **3 Impasse Marcel Cachin**

**Rapport de mission de repérage des matériaux et produits contenant de l'amiante à intégrer au dossier technique « amiante »
(Listes A et B de l'annexe 13-9 du Code de la Santé publique)**

Numéro de dossier : 22/DAN/0653
Date de repérage : 20/01/2022

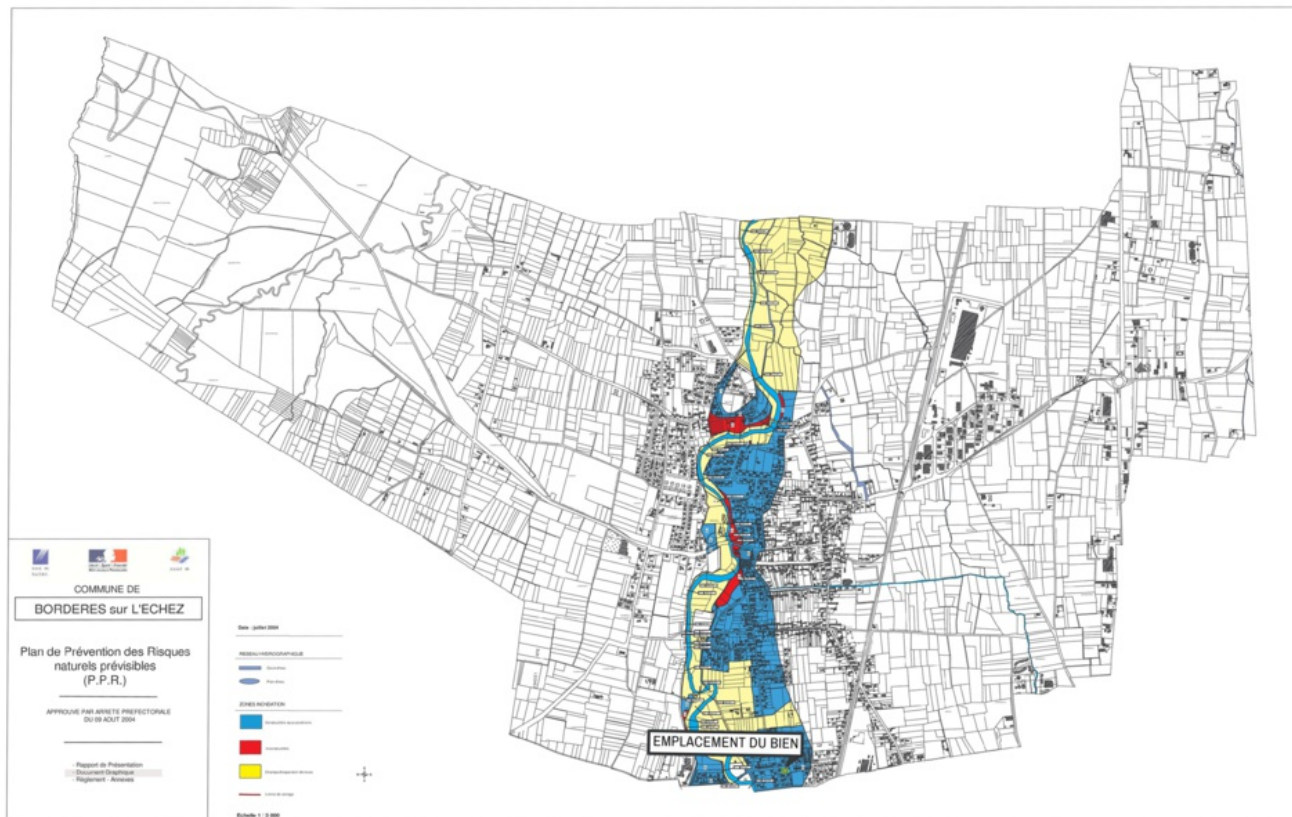
Carte Inondation

Inondation Approuvé le 09/08/2004

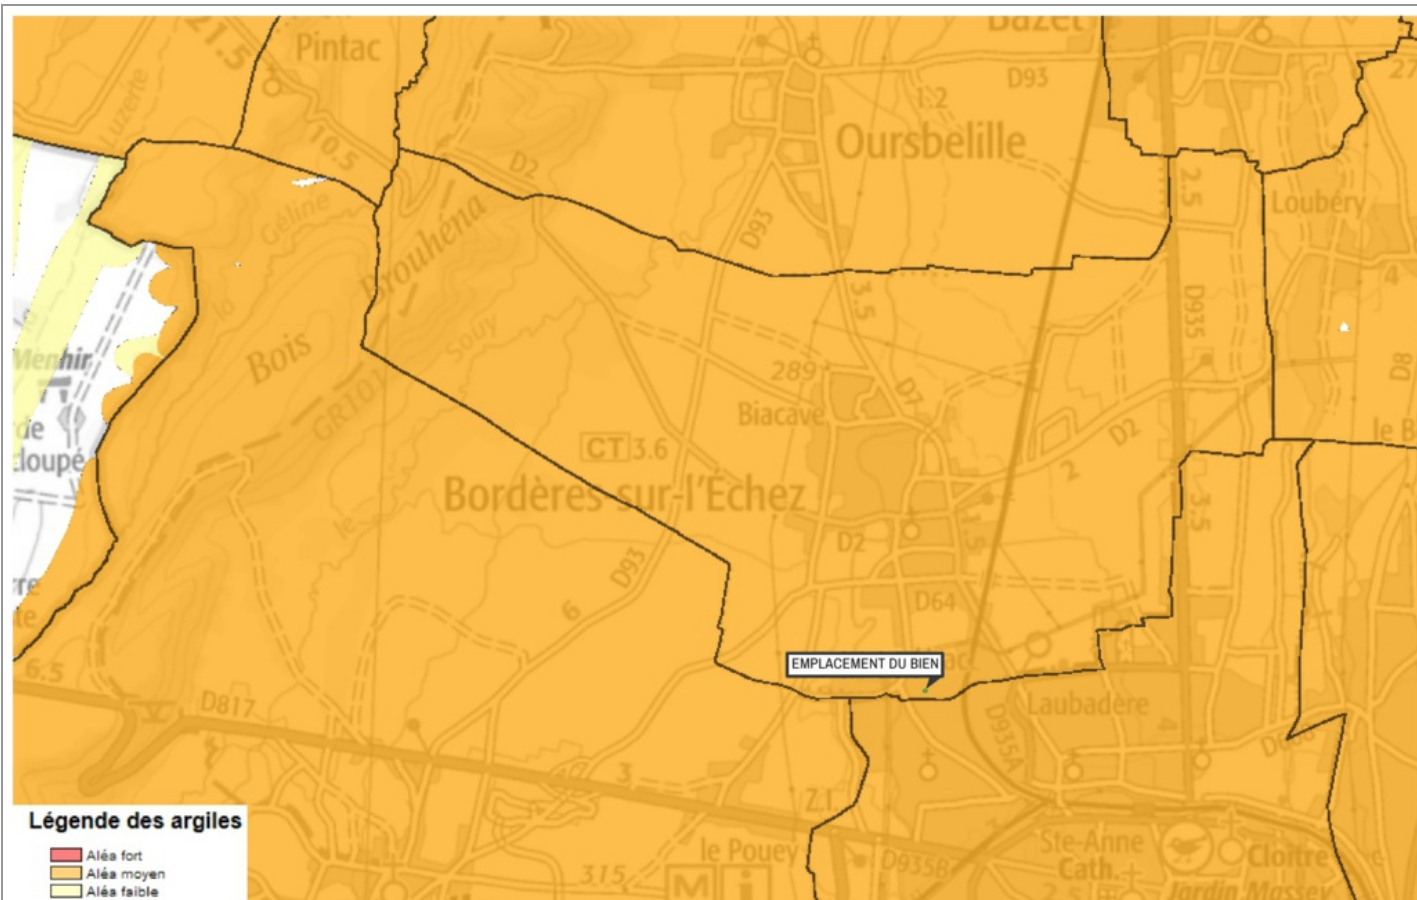
Mouvement de terrain Argile (Loi ELAN)

Légende des argiles

- Aléa fort
- Aléa moyen
- Aléa faible

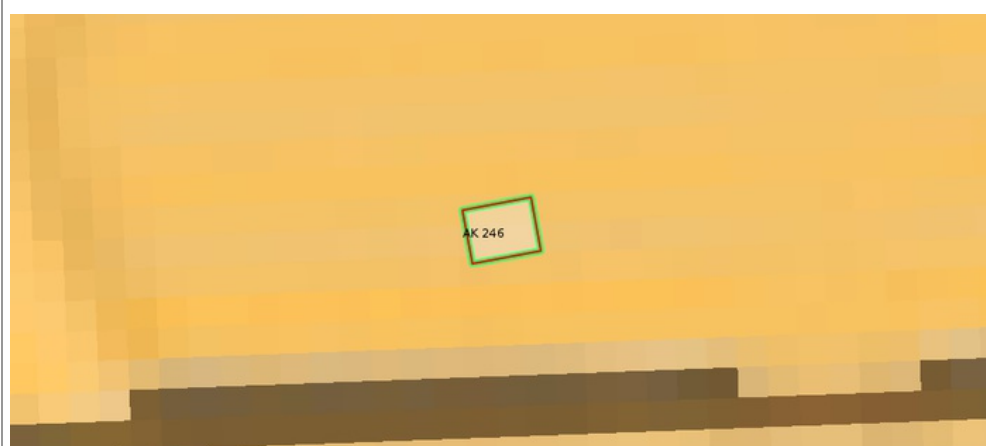
Légende Mouvement de terrain Argile (Loi ELAN) Carte réglementaire Source BRGM

- Aléa fort**
Concerné par la loi ELAN*
- Aléa moyen**
Concerné par la loi ELAN*
- Aléa faible**
Non concerné par la loi ELAN

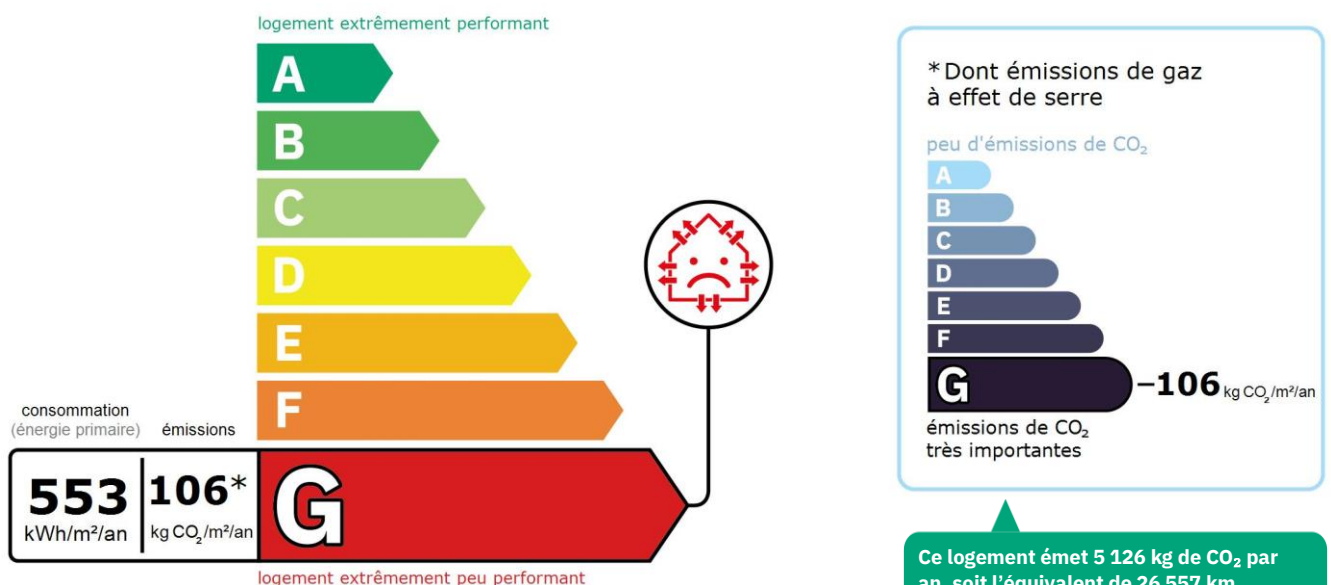
Performance énergétique et climatique

Le niveau de consommation énergétique dépend de l'isolation du logement et de la performance des équipements.
Pour l'améliorer, voir pages 4 à 6

Ce logement émet 5 126 kg de CO₂ par an, soit l'équivalent de 26 557 km parcourus en voiture.
Le niveau d'émissions dépend principalement des types d'énergies utilisées (bois, électricité, gaz, fioul, etc.)
