Rapport de l'état relatif à la présence de termites dans le bâtiment

Numéro de dossier : 22/M/18380/RCA
Norme méthodologique employée : AFNOR NF P 03-201 – Février 2016
Date du repérage : 23/03/2022
Heure d'arrivée : 10 h 00
Temps passé sur site : 00H45

Département : **Hautes-Pyrénées**
Adresse : **15 Route de Toulouse**
Commune : **65230 PUNTOUS**
Désignation et situation du ou des lot(s) de copropriété :
..... **Lot numéro Non communiqué,**

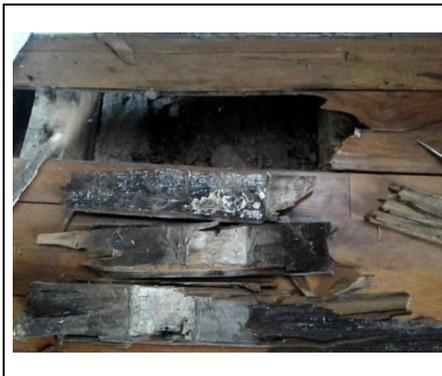
<p>Photo n° PhTer001 Localisation : Rez de chaussée - Salon Ouvrage : Sol - Parquet Mur - A, B, C, D, E, F - Plâtre et Tapisserie Plafond - Bois et Peinture Plinthes - Bois et Peinture Fenêtre 1 - C - Bois et Peinture Fenêtre 2 - D - Bois et Peinture Porte - A - Bois et Peinture Volet 1 - C - Bois et Peinture Volet 2 - D - Bois et Peinture Contre-marches - Bois et Vernis Marches - Bois et vernis Escalier crémaillère - Bois et Vernis Escalier balustre - Bois et Vernis Escalier limon - Bois et Vernis Parasite : Champignon de pourriture cubique Indices : dégradation du bois, présence de fructification, présence de spore (dégradation(s) faible(s))</p>

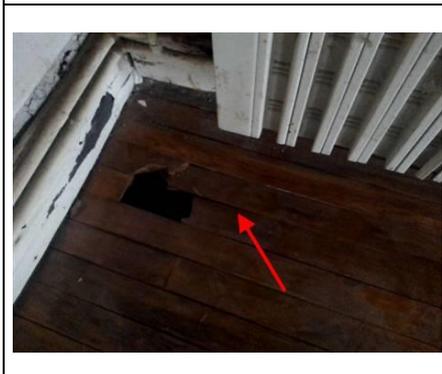
<p>Photo n° PhTer001 Localisation : Rez de chaussée - Salon Ouvrage : Sol - Parquet Mur - A, B, C, D, E, F - Plâtre et Tapisserie Plafond - Bois et Peinture Plinthes - Bois et Peinture Fenêtre 1 - C - Bois et Peinture Fenêtre 2 - D - Bois et Peinture Porte - A - Bois et Peinture Volet 1 - C - Bois et Peinture Volet 2 - D - Bois et Peinture Contre-marches - Bois et Vernis Marches - Bois et vernis Escalier crémaillère - Bois et Vernis Escalier balustre - Bois et Vernis Escalier limon - Bois et Vernis Parasite : Champignon de pourriture cubique Indices : dégradation du bois, présence de fructification, présence de spore (dégradation(s) faible(s))</p>
