Rapport de l'état relatif à la présence de termites dans le bâtiment

Numéro de dossier : 22/M/18380/RCA
Norme méthodologique employée : AFNOR NF P 03-201 – Février 2016
Date du repérage : 23/03/2022
Heure d'arrivée : 10 h 00
Temps passé sur site : 00H45

Département : **Hautes-Pyrénées**
Adresse : **15 Route de Toulous**
Commune : **65230 PUNTOUS**
Désignation et situation du ou des lot(s) de copropriété :
..... **Lot numéro Non communiqué,**

..... **Néant**
Désignation du (ou des) bâtiment(s) et périmètre de repérage :
..... **Habitation (maison individuelle)**
..... **Ensemble de la propriété dans la limite d'une zone de 10m autour du bâti.**
Situation du bien en regard d'un arrêté préfectoral pris en application de l'article L 133-5 du CCH :
..... **Le bien est situé dans une zone soumise à un arrêté préfectoral:**
65230 PUNTOUS (Information au 27/01/2020)
Niveau d'infestation inconnu
26/05/2009 - Arrêté préfectoral - n°20091346.08

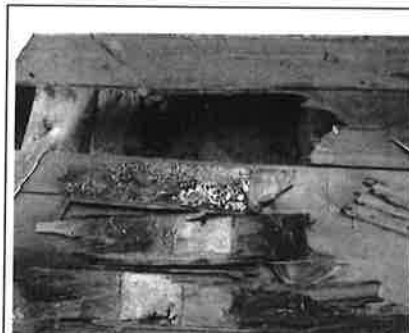
Photo n° PhTer001
Localisation : Rez de chaussée - Salon
Ouvrage : Sol - Parquet
Mur - A, B, C, D, E, F - Plâtre et Tapisserie
Plafond - Bois et Peinture
Plinthes - Bois et Peinture
Fenêtre 1 - C - Bois et Peinture
Fenêtre 2 - D - Bois et Peinture
Porte - A - Bois et Peinture
Volet 1 - C - Bois et Peinture
Volet 2 - D - Bois et Peinture
Contre-marches - Bois et Vernis
Marches - Bois et vernis
Escaller crémaillère - Bois et Vernis
Escaller balustre - Bois et Vernis
Escaller limon - Bois et Vernis
Parasite : Champignon de pourriture cubique
Indices : dégradation du bois, présence de fructification, présence de spore (dégradation(s) faible(s))

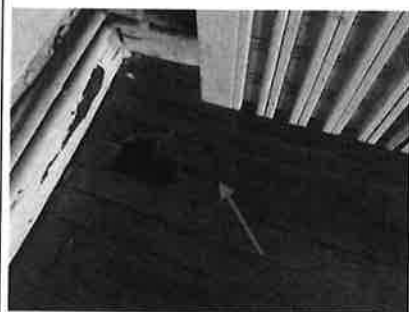
Photo n° PhTer001
Localisation : Rez de chaussée - Salon
Ouvrage : Sol - Parquet
Mur - A, B, C, D, E, F - Plâtre et Tapisserie
Plafond - Bois et Peinture
Plinthes - Bois et Peinture
Fenêtre 1 - C - Bois et Peinture
Fenêtre 2 - D - Bois et Peinture
Porte - A - Bois et Peinture
Volet 1 - C - Bois et Peinture
Volet 2 - D - Bois et Peinture
Contre-marches - Bois et Vernis
Marches - Bois et vernis
Escaller crémaillère - Bois et Vernis
Escaller balustre - Bois et Vernis
Escaller limon - Bois et Vernis
Parasite : Champignon de pourriture cubique
Indices : dégradation du bois, présence de fructification, présence de spore (dégradation(s) faible(s))
