- RAPPORT DE VISITE -

Vérification périodique de fonctionnement et d'entretien d'une installation d'assainissement non collectif dont la charge brute de pollution organique est inférieure ou égale à 1,2kg/j de DBO₅ ou supérieure à 1,2kg/j de DBO₅

Numéro de dossier
VENT 163 2022 44A

Lieu-dit	L'oussan
Adresse	11 Chemin de Sarlabous

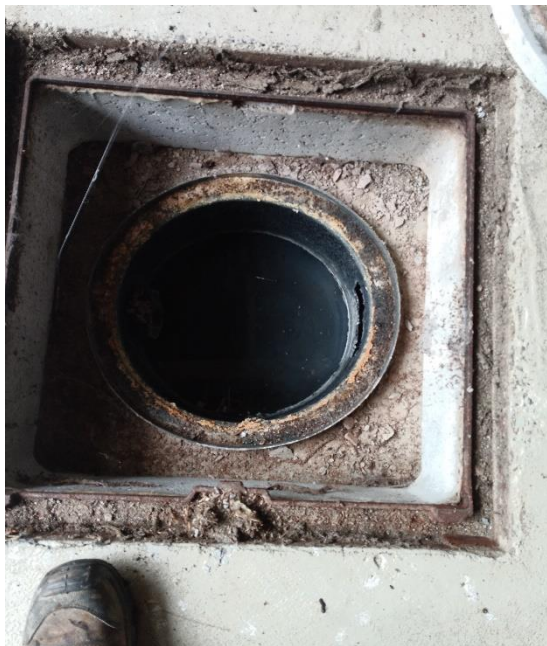
Traitement primaire		Fosse toutes eaux	
Accessible (Regard affleurant) Oui	Matériaux Béton	Volume utile 3000l	Sous-dimensionné Non
Hauteur de boues / Décantation Correct	Sécurité du dispositif Oui	Signes d'altération Non	Présences d'odeur Non
➤ Ventilation primaire <i>Située en amont du dispositif</i>	Bon état / Ø 100 Non	Sortie au-dessus du toit //	Tête de ventilation / Odeurs //
➤ Ventilation secondaire <i>Située en aval du dispositif</i>	Bon état / Ø 100 Oui	Sortie au-dessus du toit Indéterminé	Tête de ventilation / Odeurs Indéterminé
➤ Entretien courant de l'ouvrage	Dernière vidange / Fréquence Indéterminé	Opérateur / Agréé //	Justificatif présenté //

Fosse toutes eaux

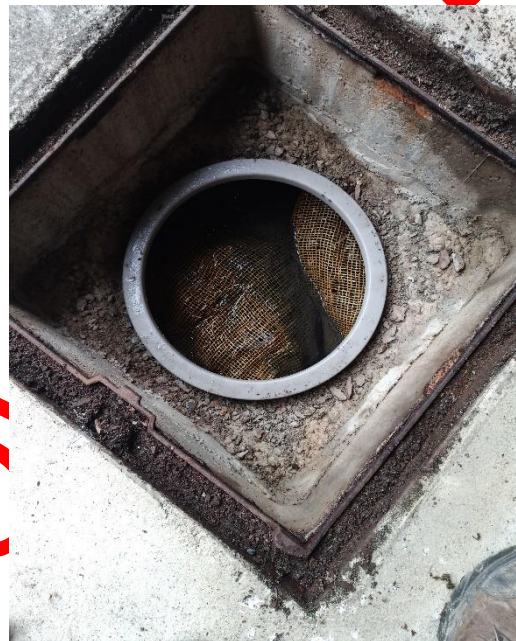
Pré-traitement complémentaire		décoloïdeur	
Accessible (Regard affleurant) Oui	Matériaux Plastique	Volume utile 1000l	Sous-dimensionné Non
Hauteur de boues / Décantation Correct	Sécurité du dispositif Oui	Signes d'altération Non	Présences d'odeur Non
➤ Ventilation secondaire <i>Si le dispositif en est dotée</i>	Bon état / Ø 100 Non	Sortie au-dessus du toit //	Tête de ventilation / Odeurs //
➤ Entretien courant de l'ouvrage	Dernière vidange / Fréquence Indéterminé	Opérateur / Agréé //	Justificatif présenté //

Remarque(s) : Absence de traitement pour les eauxannes et ménagères, vu l'absence de place il a été installé un décoloïdeur pour améliorer le rendement épuratoire.

Décoloïdeur ailettes en plastiques

Classification non-conformité ou recommandation	Type non-conformité ou recommandations	Travaux de mise en conformité ou de recommandation par ordre de priorité	Délais des travaux	
			Pour le propriétaire actuel	Pour le futur acquéreur
Cas C	Absence de traitement	<p>Mettre en œuvre une filière conforme aux normes en vigueur. Il est préconisé sur votre secteur des filières drainées.</p> <p>Vu l'absence de place disponible. Il est préconisé de mettre en œuvre une filière compacte (dans le hangar à la place de l'ancien assainissement).</p> <p>Se rapprocher d'un bureau d'étude compétent pour fixer les prescriptions techniques de mise en œuvre.</p>	Préconisé	OBLIGATOIRE Au plus tard sous 1 an après la signature de l'acte de vente

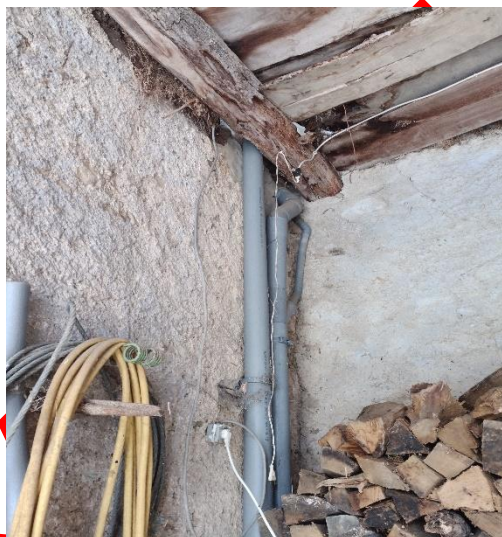
Ventilation secondaire

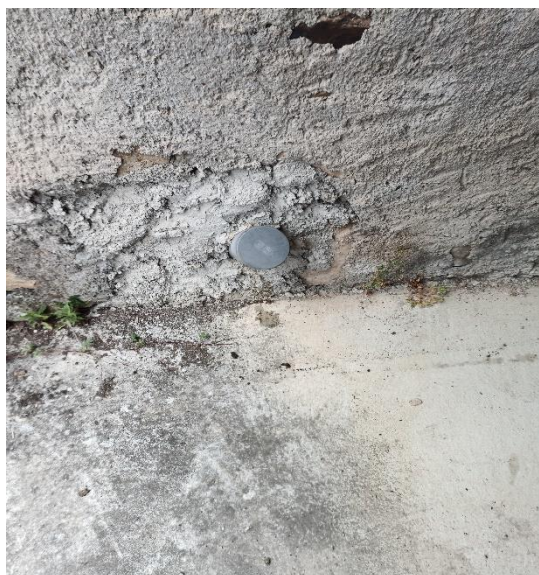
Oui 1 té de visite

Vu sur le té de visite
