## - RAPPORT DE VISITE -

Vérification périodique de fonctionnement et d'entretien d'une installation d'assainissement non collectif dont la charge brute de pollution organique est inférieure ou égale à 1,2kg/j de DBO<sub>5</sub> ou supérieure à 1,2kg/j de DBO<sub>5</sub>

**VENT 163 2022 44A**

## FILIERE NON CONFORME Cas C – Absence de traitement

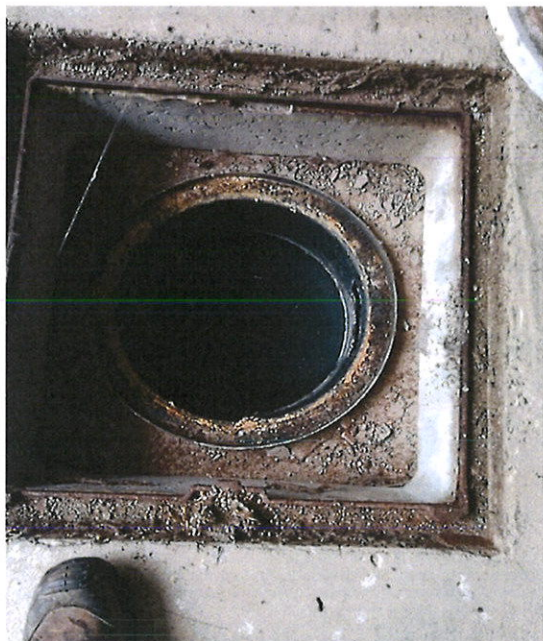
Traitement primaire		Fosse toutes eaux	
Accessible (Regard affleurant) <b>Oui</b>	Matériaux <b>Béton</b>	Volume utile <b>3000l</b>	Sous-dimensionné <b>Non</b>
Hauteur de boues / Décantation <b>Correct</b>	Sécurité du dispositif <b>Oui</b>	Signes d'altération <b>Non</b>	Présences d'odeur <b>Non</b>
➤ Ventilation primaire <i>Située en amont du dispositif</i>	Bon état / Ø 100 <b>Non</b>	Sortie au-dessus du toit <b>//</b>	Tête de ventilation / Odeurs <b>//</b>
➤ Ventilation secondaire <i>Située en aval du dispositif</i>	Bon état / Ø 100 <b>Oui</b>	Sortie au-dessus du toit <b>Indéterminé</b>	Tête de ventilation / Odeurs <b>Indéterminé</b>
➤ Entretien courant de l'ouvrage	Dernière vidange / Fréquence <b>Indéterminé</b>	Opérateur / Agréé <b>//</b>	Justificatif présenté <b>//</b>

Fosse toutes eaux

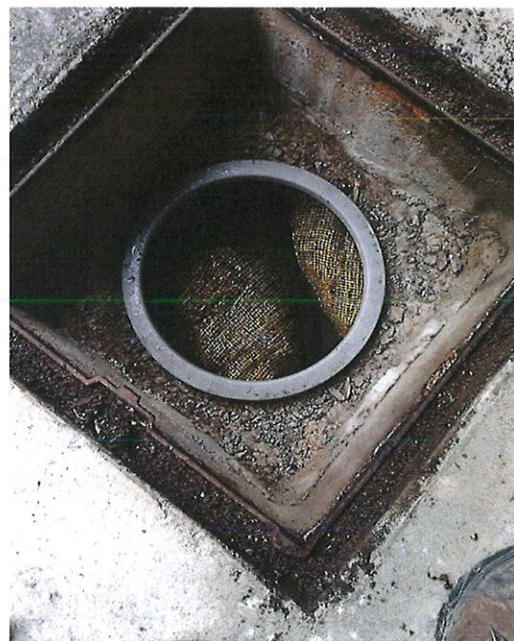
Pré-traitement complémentaire		décoloïdeur	
Accessible (Regard affleurant) <b>Oui</b>	Matériaux <b>Plastique</b>	Volume utile <b>1000l</b>	Sous-dimensionné <b>Non</b>
Hauteur de boues / Décantation <b>Correct</b>	Sécurité du dispositif <b>Oui</b>	Signes d'altération <b>Non</b>	Présences d'odeur <b>Non</b>
➤ Ventilation secondaire <i>Si le dispositif en est dotée</i>	Bon état / Ø 100 <b>Non</b>	Sortie au-dessus du toit <b>//</b>	Tête de ventilation / Odeurs <b>//</b>
➤ Entretien courant de l'ouvrage	Dernière vidange / Fréquence <b>Indéterminé</b>	Opérateur / Agréé <b>//</b>	Justificatif présenté <b>//</b>

Remarque(s) : Absence de traitement pour les eaux vannes et ménagères. il a été installé un décoloïdeur qui ne fait pas office de dispositif de traitement.

Décoloïdeur ailettes en plastiques

Classification non-conformité ou recommandation	Type non-conformité ou recommandations	Travaux de mise en conformité ou de recommandation par ordre de priorité	Délais des travaux	
			Pour le propriétaire actuel	Pour le futur acquéreur
<b>Cas C</b>	<b>Absence de traitement</b>	<p>Mettre en œuvre une filière conforme aux normes en vigueur. Il est préconisé sur votre secteur des filières drainées.</p> <p>Vu l'absence de place disponible. Il est préconisé de mettre en œuvre une filière compacte (dans le hangar à la place de l'ancien assainissement).</p> <p>Se rapprocher d'un bureau d'étude compétent pour fixer les prescriptions techniques de mise en œuvre.</p>	<b>Préconisé</b>	<b>OBLIGATOIRE</b>  <b>Au plus tard sous 1 an après la signature de l'acte de vente</b>

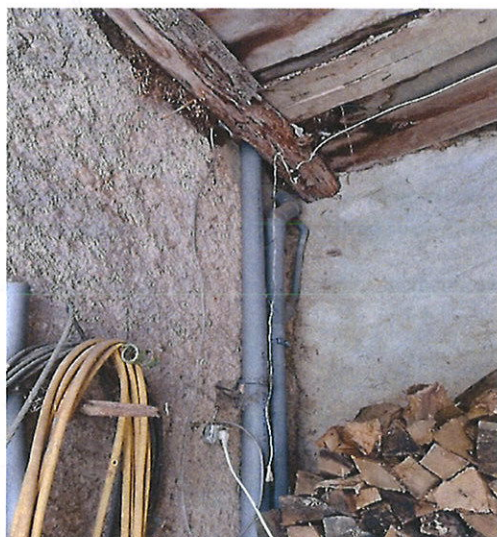
Ventilation secondaire

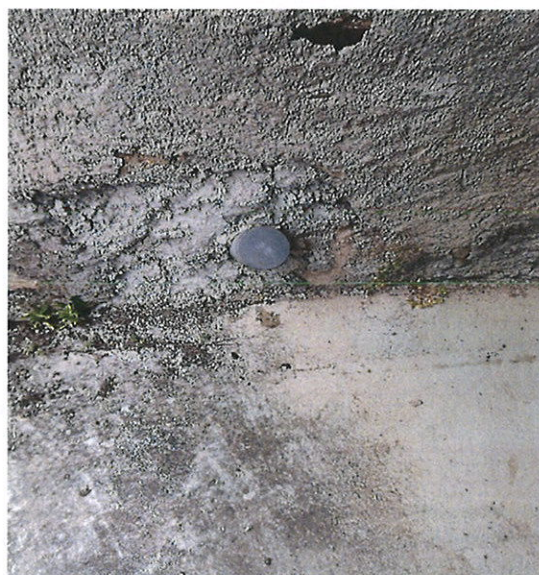
Oui 1 té de visite

Vu sur le té de visite
