DESCRIPTIF DE L'INSTALLATION D'ASSAINISSEMENT NON COLLECTIF

RAPPORT DE VISITE D'UNE INSTALLATION D'ASSAINISSEMENT NON COLLECTIF DANS LE CADRE D'UNE VENTE

Commune : **PUYDARRIEUX**

Date de la visite : 17/06/2022

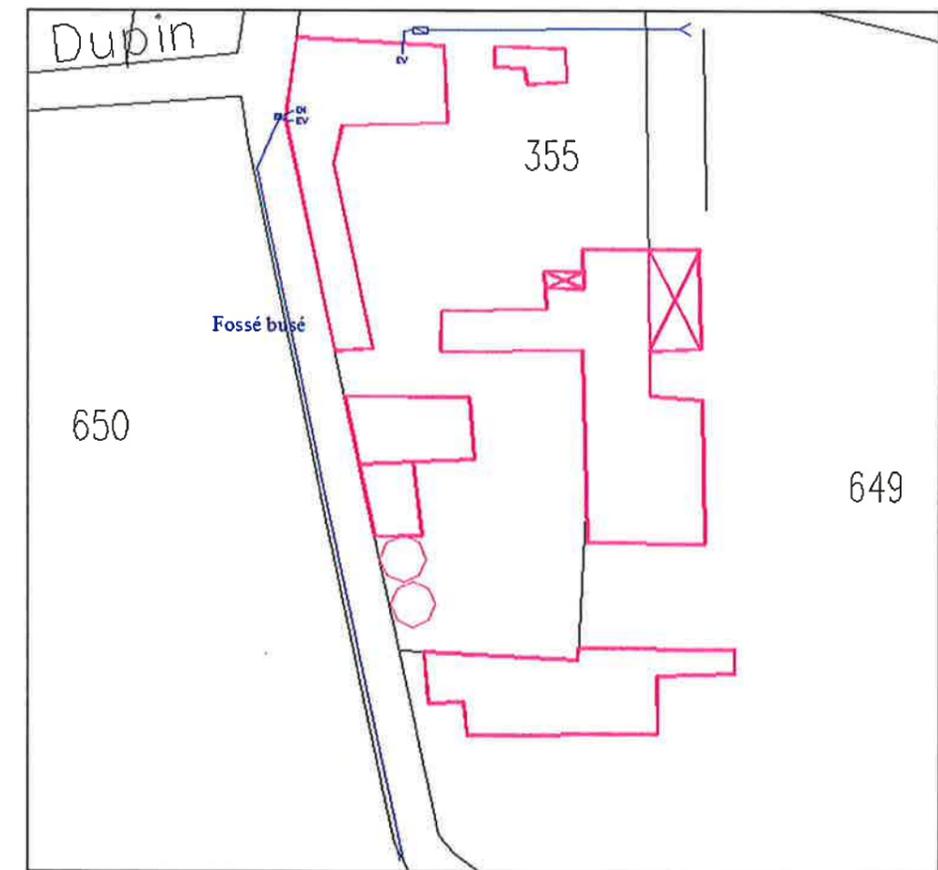
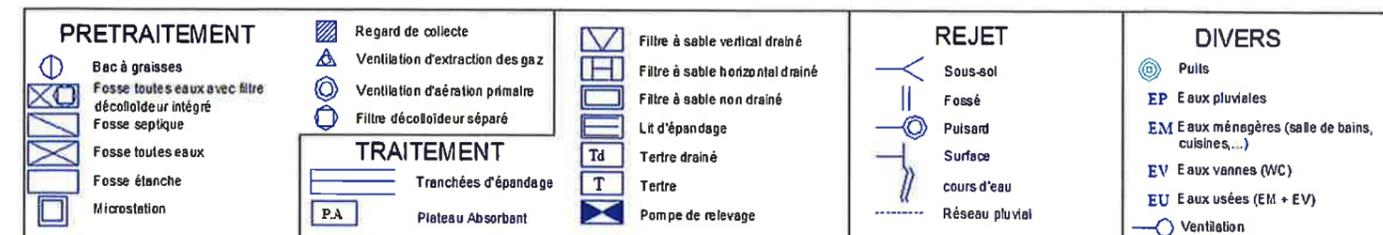
Plan de l'installation d'assainissement non collectif

Les eaux ménagères et une partie des eaux vannes ne sont pas prétraitées et traitées ; elles s'évacuent vers le fossé communal busé.
 La fosse septique est sous-dimensionnée par rapport au nombre de pièces principales de l'habitation.

Le regard qui sert d'exutoire aux eaux usées non prétraitées est engorgé, il y a un risque de contact direct.

Le plan ci-dessous a été réalisé selon les déclarations et les observations de terrain. Il n'est donné qu'à titre indicatif.

☞ Mettre en place une installation d'assainissement non collectif adaptée et conforme à la réglementation en vigueur. Pour cela il faudra : *Mandater un bureau d'études qui réalisera une étude particulière (étude de sol à la parcelle) définissant la filière d'assainissement non collectif la mieux adaptée à la nature du terrain et à la capacité d'accueil du bâtiment.*
