Résumé de l'expertise n° 22/M/19138/RCA

Adresse : **32 Camin Deths Tainons**

Commune : **65200 VISKER**

Etat de l'Installation Intérieure d'Electricité

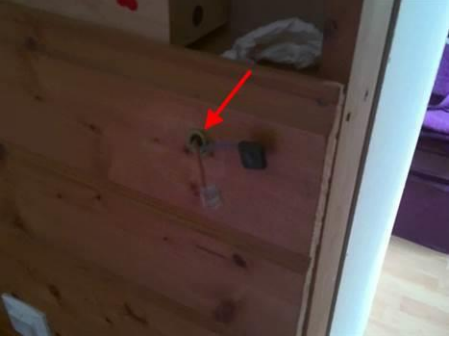
<p>Photo du Compteur électrique</p>
 	<p>Photo PhEle001 Libellé de l'anomalie : B7.3 a L'Enveloppe d'au moins un matériel est manquante ou détériorée. Remarques : Présence de matériel électrique en place dont l'enveloppe présente des détériorations ; Faire intervenir un électricien qualifié afin de remplacer les matériels présentant des détériorations</p>

Domaines	Anomalies	Photo
5. Matériels électriques présentant des risques de contacts directs avec des éléments sous tension - Protection mécanique des conducteurs	L'Enveloppe d'au moins un matériel est manquante ou détériorée. Remarques : Présence de matériel électrique en place dont l'enveloppe présente des détériorations ; Faire intervenir un électricien qualifié afin de remplacer les matériels présentant des détériorations

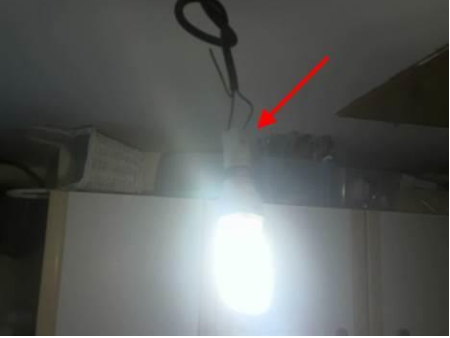
<p>Photo PhEle002 Libellé de l'anomalie : B8.3 e Au moins un conducteur isolé n'est pas placé sur toute sa longueur dans un conduit, une goulotte ou une plinthe ou une huisserie, en matière isolante ou métallique, jusqu'à sa pénétration dans le matériel électrique qu'il alimente. Remarques : Présence de conducteurs électriques non protégés mécaniquement ; Faire intervenir un électricien qualifié afin d'installer des protections mécanique sur les conducteurs non protégés</p>

5. Matériels électriques présentant des risques de contacts directs avec des éléments sous tension - Protection mécanique des conducteurs	Au moins un conducteur isolé n'est pas placé sur toute sa longueur dans un conduit, une goulotte ou une plinthe ou une huisserie, en matière isolante ou métallique, jusqu'à sa pénétration dans le matériel électrique qu'il alimente. Remarques : Présence de conducteurs électriques non protégés mécaniquement ; Faire intervenir un électricien qualifié afin d'installer des protections mécanique sur les conducteurs non protégés

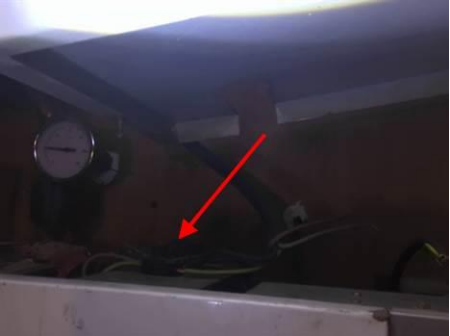
<p>Photo PhEle003 Libellé de l'anomalie : B8.3 b L'installation comporte au moins un matériel électrique inadapté à l'usage. Remarques : Présence de matériel électrique inadapté à l'usage : douilles de chantier utilisées pour de l'éclairage permanent. ; Faire intervenir un électricien qualifié afin de remplacer les matériels inadaptés par du matériel autorisé</p>

Domaines	Anomalies	Photo
6. Matériels électriques vétustes, inadaptés à l'usage	L'installation comporte au moins un matériel électrique inadapté à l'usage. Remarques : Présence de matériel électrique inadapté à l'usage : douilles de chantier utilisées pour de l'éclairage permanent. ; Faire intervenir un électricien qualifié afin de remplacer les matériels inadaptés par du matériel autorisé
