Objet : Rapport de contrôle de fonctionnement et d'entretien de votre dispositif d'Assainissement Non Collectif.

**VERIFICATION DU BON FONCTIONNEMENT ET DE L'ENTRETIEN  
D'UNE INSTALLATION D'ASSAINISSEMENT NON COLLECTIF  
RAPPORT DE VISITE A CONSERVER**

Identifiant du dossier : **611594**

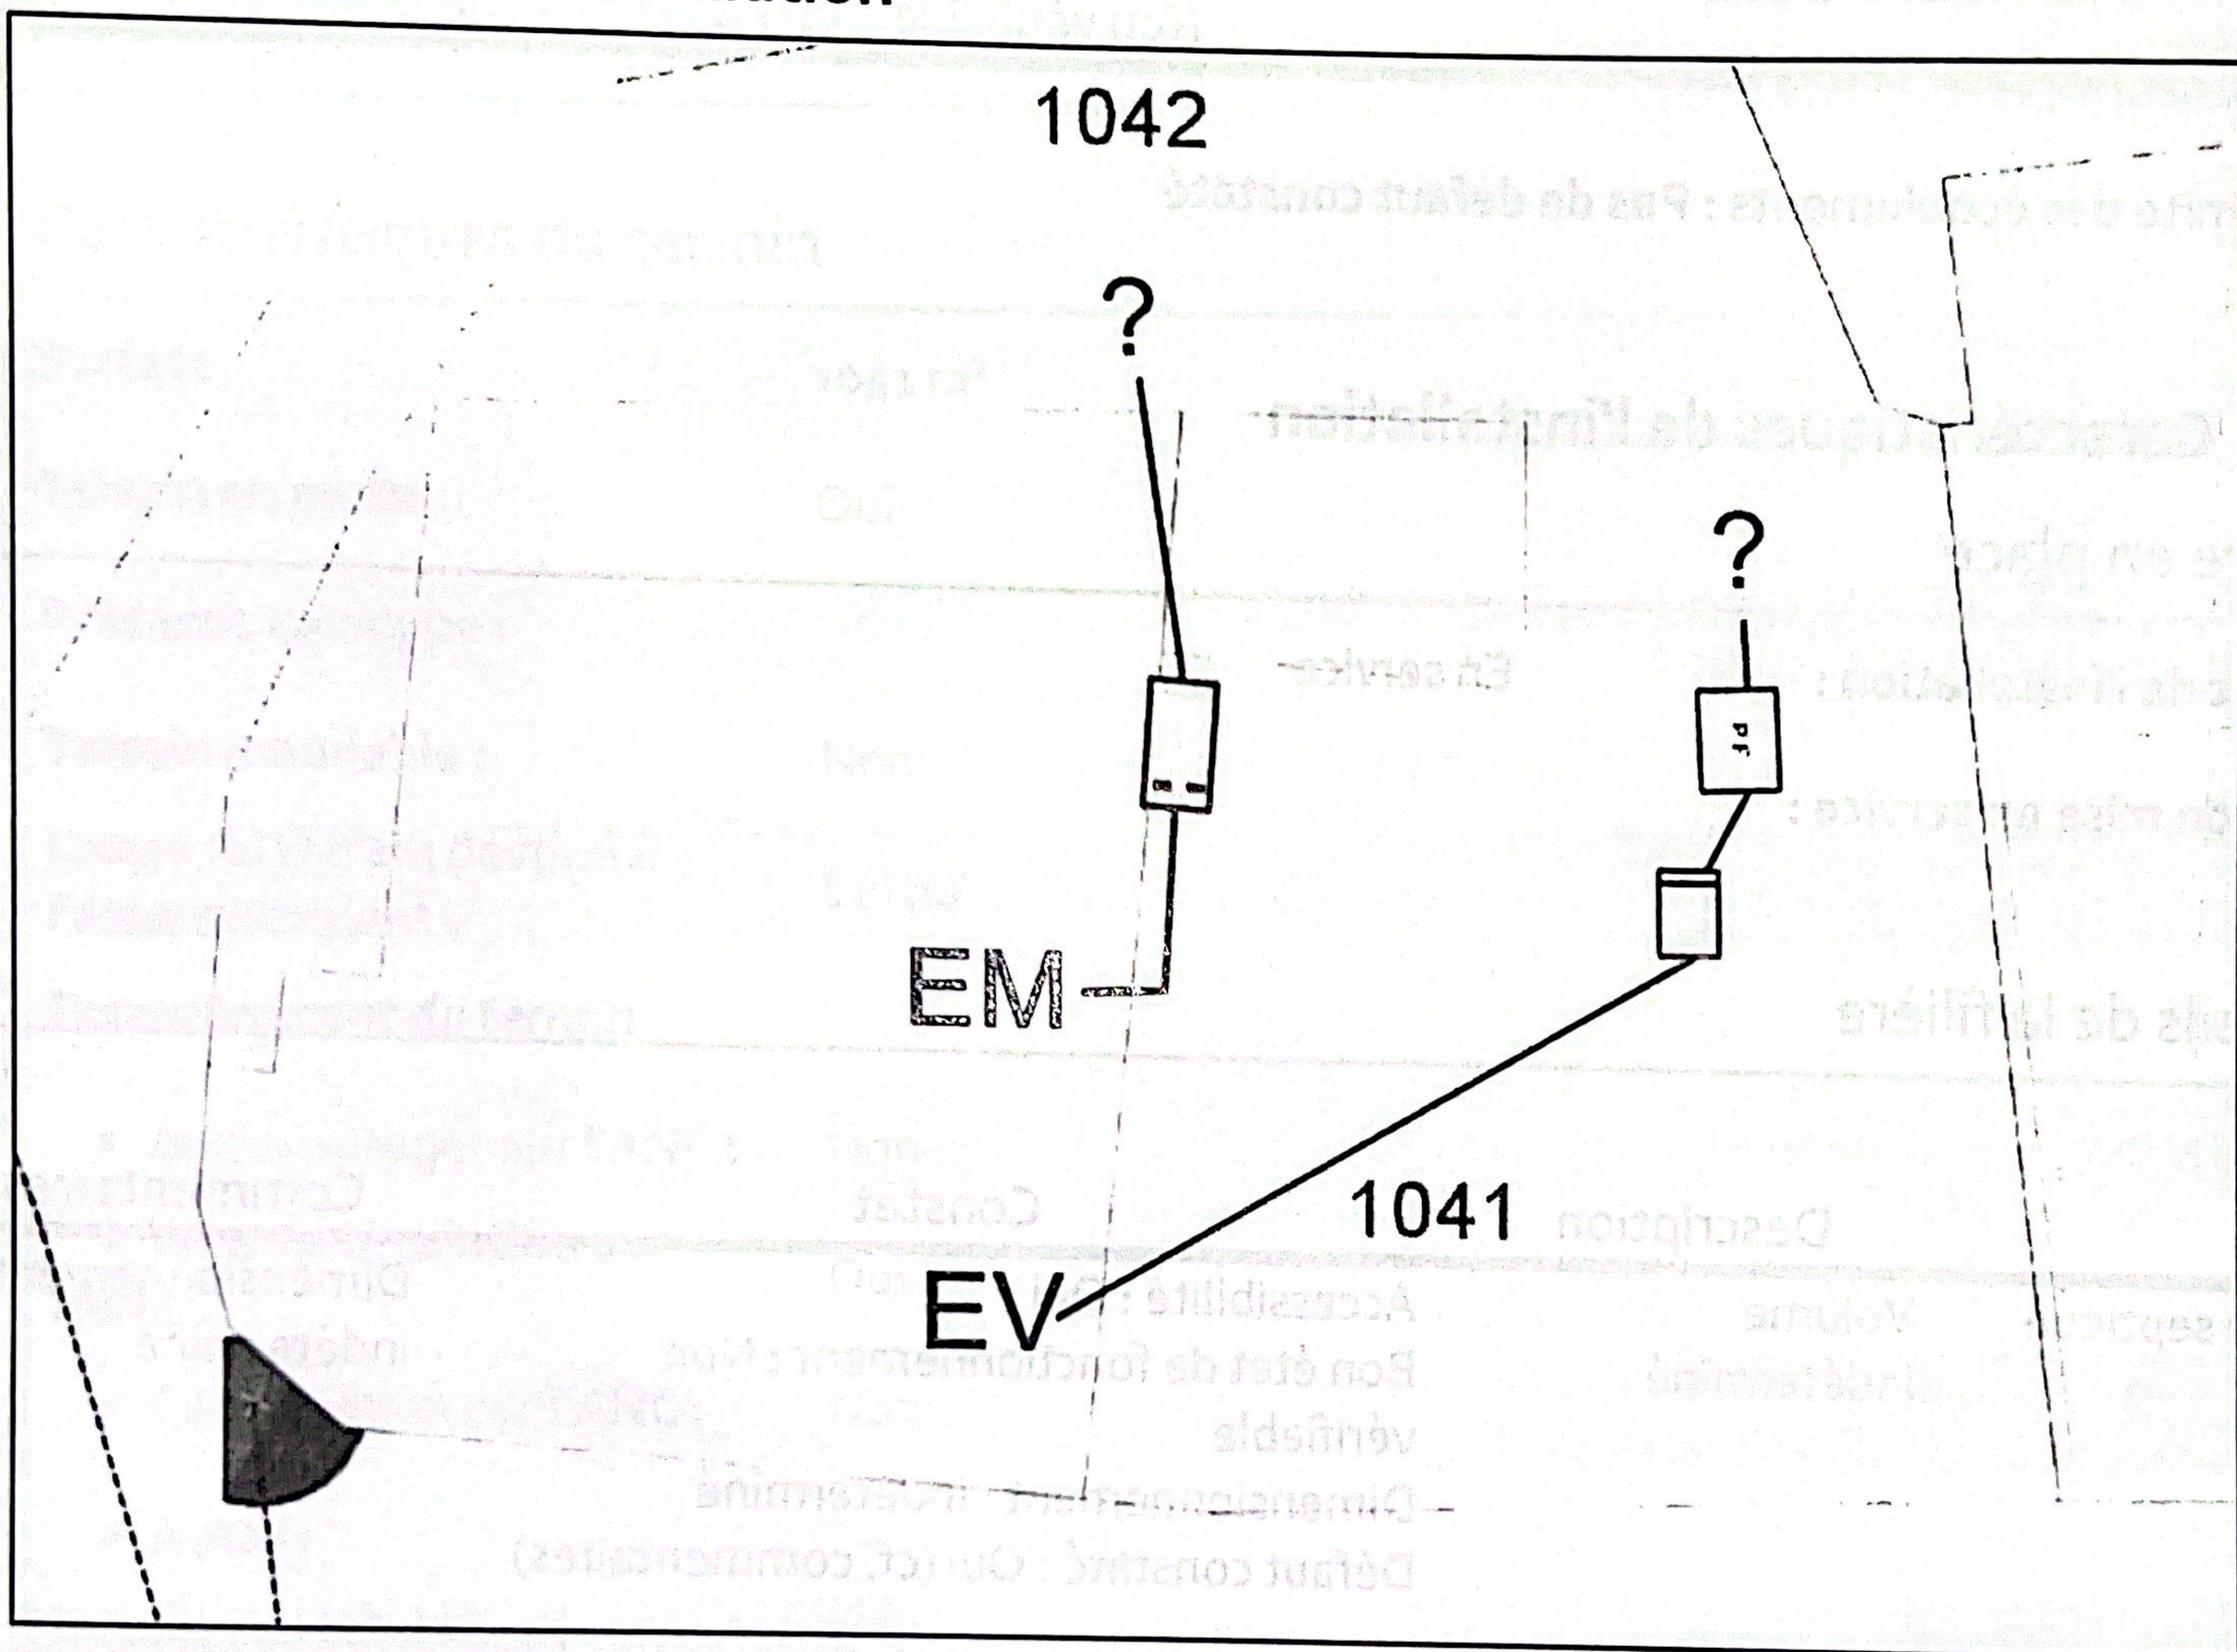
### > Schéma de l'installation

Description	Constat	Commentaires
Fosse septique Volume indéterminé	Accessibilité : Oui Bon état de fonctionnement : Non vérifiable Dimensionnement : Indéterminé Défaut constaté : Oui (cf. commentaires)	Dimensionnement indéterminé
Dégraisseur Volume indéterminé	Accessibilité : Oui Bon état de fonctionnement : Oui Dimensionnement : Indéterminé Défaut constaté : Oui (cf. commentaires)	Dimensionnement indéterminé
Epurateur à cheminement lent Volume indéterminé	Accessibilité : Oui Bon état de fonctionnement : Non Dimensionnement : Indéterminé Défaut constaté : Oui (cf. commentaires)	Dimensionnement indéterminé Mauvaise évacuation (l'ouvrage est en charge)

Rejet indéterminé

Rejet d'eaux issues d'un pré-traitement

Accessibilité : Non  
Bon état de fonctionnement : Non vérifiable  
Dimensionnement : Indéterminé  
Défaut constaté : Oui (cf. commentaires)

Rejet non réglementaire

Mettre en place un dispositif d'assainissement non collectif réglementaire au dimensionnement adapté.

Travaux nécessaires pour la mise en conformité : mettre en place un dispositif d'assainissement non collectif réglementaire au dimensionnement adapté.
