Objet : Rapport de contrôle de fonctionnement et d'entretien de votre dispositif d'Assainissement Non Collectif.

**VERIFICATION DU BON FONCTIONNEMENT ET DE L'ENTRETIEN
D'UNE INSTALLATION D'ASSAINISSEMENT NON COLLECTIF
RAPPORT DE VISITE A CONSERVER**

Identifiant du dossier : **611594**

31510 SAUVETERRE-DE-COMMINGES

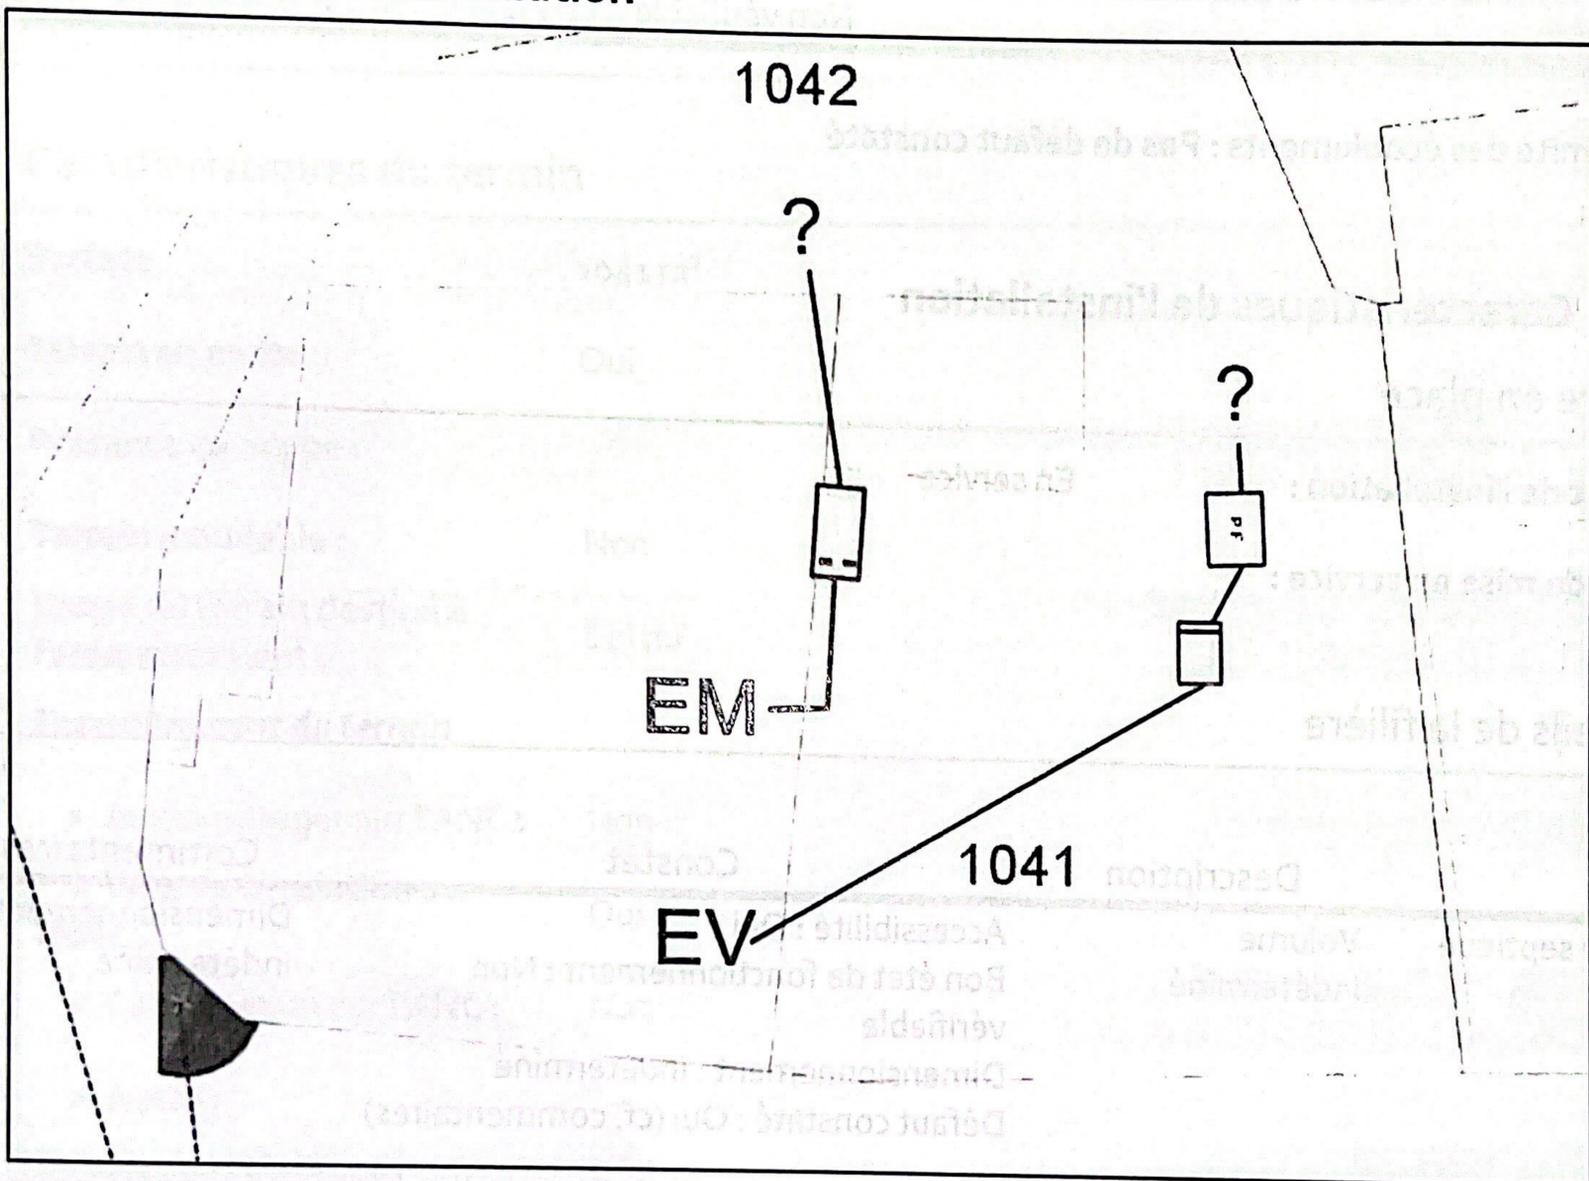
> Schéma de l'installation

Description	Constat	Commentaires
Fosse septique Volume indéterminé	Accessibilité : Oui Bon état de fonctionnement : Non vérifiable Dimensionnement : Indéterminé Défaut constaté : Oui (cf. commentaires)	Dimensionnement indéterminé
Dégraisseur Volume indéterminé	Accessibilité : Oui Bon état de fonctionnement : Oui Dimensionnement : Indéterminé Défaut constaté : Oui (cf. commentaires)	Dimensionnement indéterminé
Epurateur à cheminement lent Volume indéterminé	Accessibilité : Oui Bon état de fonctionnement : Non Dimensionnement : Indéterminé Défaut constaté : Oui (cf. commentaires)	Dimensionnement indéterminé Mauvaise évacuation (l'ouvrage est en charge)

Accessibilité : Non
Bon état de fonctionnement : Non vérifiable
Dimensionnement : Indéterminé
Défaut constaté : Oui (cf. commentaires)

Rejet non réglementaire

Mettre en place un dispositif d'assainissement non collectif réglementaire au dimensionnement adapté.

Travaux nécessaires pour la mise en conformité : mettre en place un dispositif d'assainissement non collectif réglementaire au dimensionnement adapté.
