DIAG AFFAIRE
EXPERTISE IMMOBILIÈRE

Dossier Diagnostic Technique (DDT)

Numéro de dossier : JOUANOLOU COMMUNS /650103434
Date du repérage : 19/01/2023

Périmètre de repérage : **PARTIES COMMUNES**

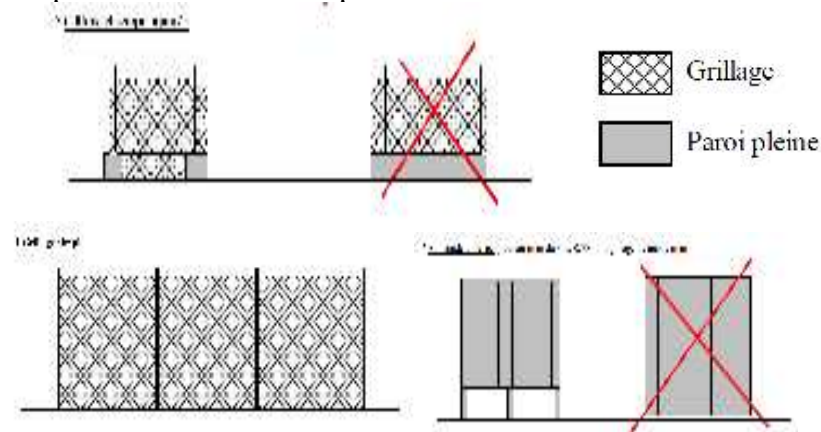
Les clôtures ayant peu d'influence sur les écoulements seront compatibles avec les exemples ci dessous :
