DIAG AFFAIRE
EXPERTISE IMMOBILIÈRE

Dossier Diagnostic Technique (DDT)

Numéro de dossier : JOUANOLOU STUDIO RDC /650103422
Date du repérage : 19/01/2023

Résumé de l'expertise n° JOUANOLOU STUDIO RDC / 650103422

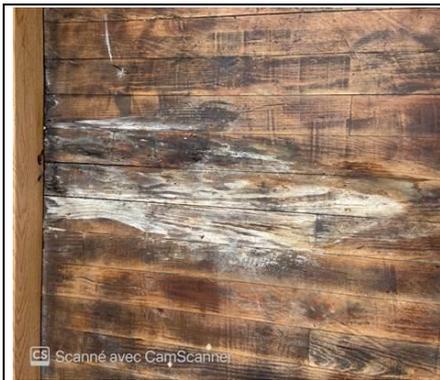
Photo n° PhTer001

Localisation : Rez de chaussée - Bureau

Parasite : Présence d'indices d'infestation d'autres agents de dégradation biologique du bois

Indices : décoloration du bois (élément(s) faiblement dégradé(s))

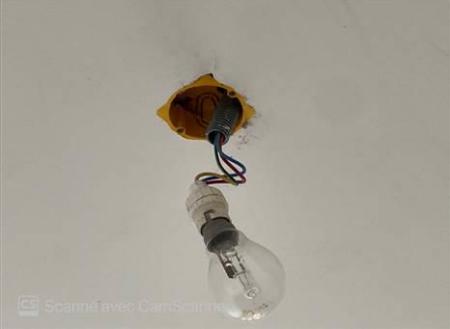
<p>Scanné avec CamScanner</p>	<p>L'Enveloppe d'au moins un matériel est manquante ou détériorée.</p>

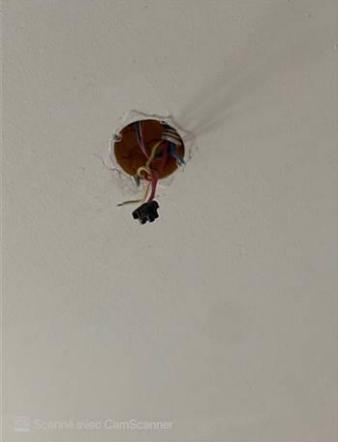
<p>Scanné avec CamScanner</p>	<p>Au moins un conducteur isolé n'est pas placé sur toute sa longueur dans un conduit, une goulotte ou une plinthe ou une huisserie, en matière isolante ou métallique, jusqu'à sa pénétration dans le matériel électrique qu'il alimente.</p>

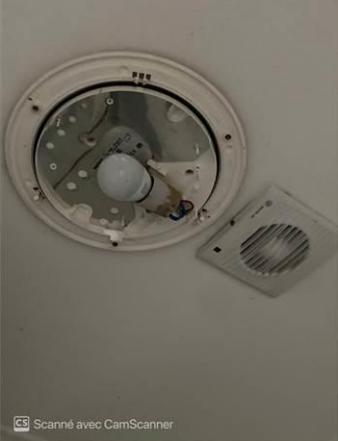
<p>Scanné avec CamScanner</p>	<p>L'Enveloppe d'au moins un matériel est manquante ou détériorée.</p>

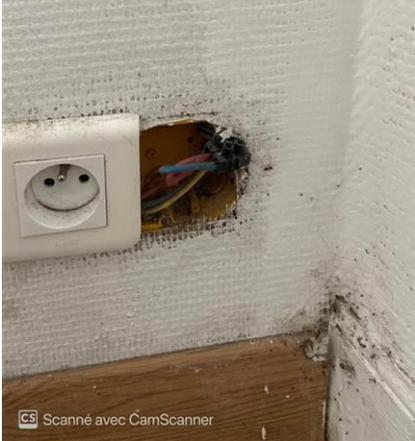
<p>Scanné avec CamScanner</p>	<p>L'Enveloppe d'au moins un matériel est manquante ou détériorée.</p>

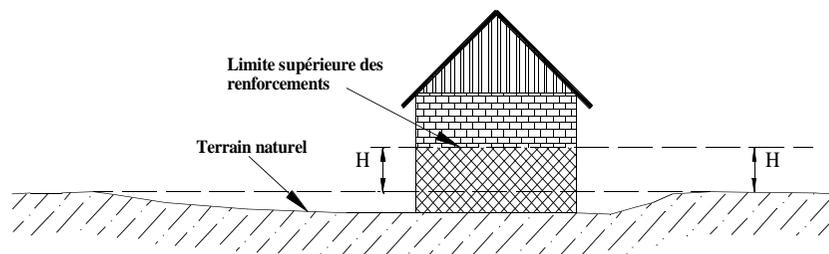
Le règlement utilise la notion de "hauteur par rapport au terrain naturel" et cette notion mérite d'être explicitée pour les cas complexes. Elle est utilisée pour les écoulements (avalanches, débordements torrentiels, inondations, coulées de boue) ou pour les chutes de blocs.

Les irrégularités locales de la topographie ne sont pas forcément prises en compte si elles sont de surface faible par rapport à la surface totale de la zone considérée (bleue ou rouge). Aussi, dans le cas de petits talwegs ou de petites cuvettes, il faut considérer que la cote du terrain naturel est la cote des terrains environnants (les creux étant vite remplis par les écoulements), conformément au schéma ci dessous :

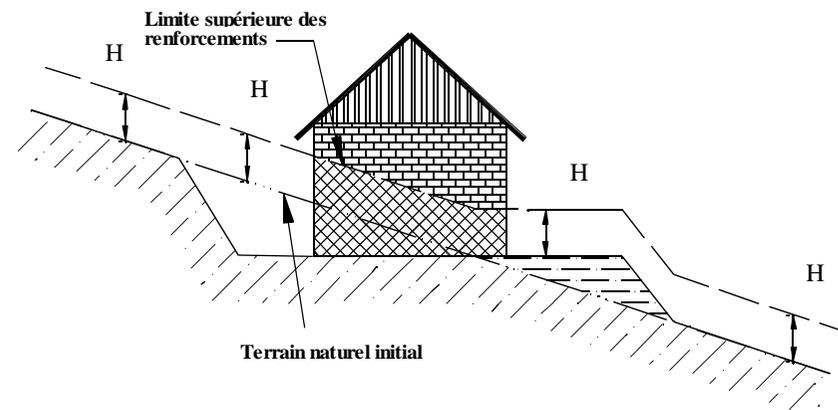
En cas de terrassements en déblais, la hauteur doit être mesurée par rapport au terrain naturel initial.

En cas de terrassements en remblais:

- ~ dans le cas général, la hauteur à renforcer sera mesurée depuis le sommet des remblais.
- ~ lorsqu'ils sont attenants à la construction, ils peuvent remplacer le renforcement des façades exposées que s'ils ont été spécifiquement conçus pour cela (parement exposé aux écoulements subverticaux sauf pour les inondations en plaine, dimensionnement pour résister aux efforts prévisibles, ...).

Toute disposition architecturale particulière ne s'inscrivant pas dans ce schéma de principe, devra être traitée dans le sens de la plus grande sécurité.

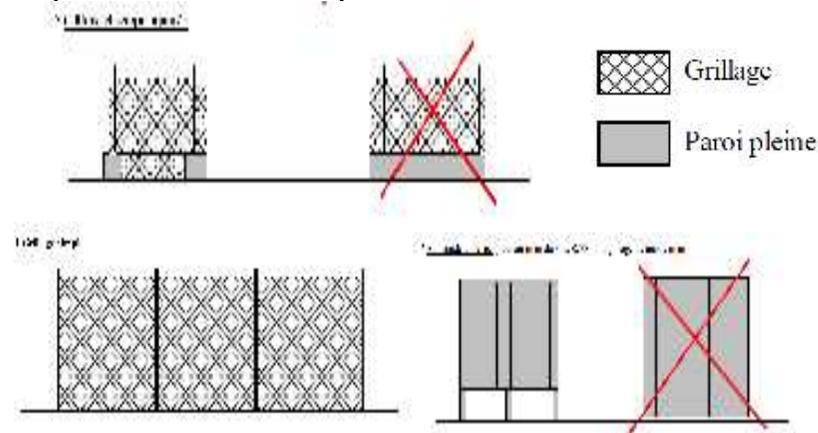
1.7. Dispositions concernant les clôtures ayant peu d'influence sur les écoulements

Les clôtures ayant peu d'influence sur les écoulements seront compatibles avec les exemples ci dessous :
