DIAG AFFAIRE
EXPERTISE IMMOBILIÈRE

Dossier Diagnostic Technique (DDT)

Numéro de dossier : JOUANOLOU T3 RDC /650103421
Date du repérage : 11/01/2023

Périmètre de repérage :**APPARTEMENT T3 RDC**

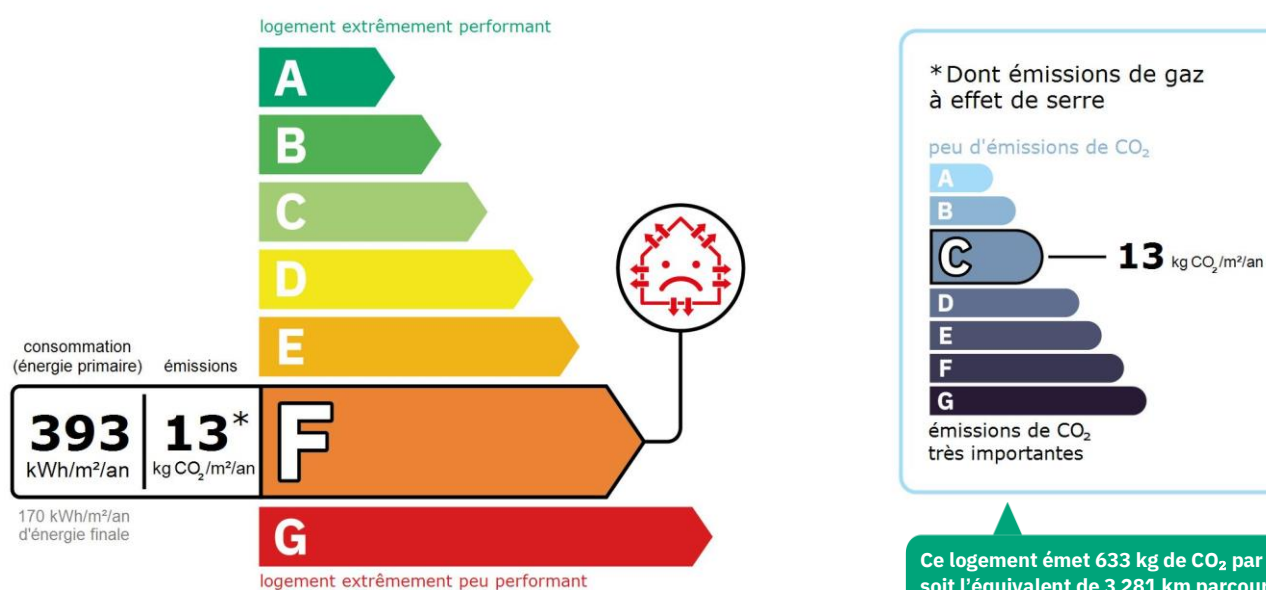
Performance énergétique et climatique

Le niveau de consommation énergétique dépend de l'isolation du logement et de la performance des équipements. Pour l'améliorer, voir pages 4 à 6

Ce logement émet 633 kg de CO₂ par an, soit l'équivalent de 3 281 km parcourus en voiture. Le niveau d'émissions dépend principalement des types d'énergies utilisées (bois, électricité, gaz, fioul, etc.)

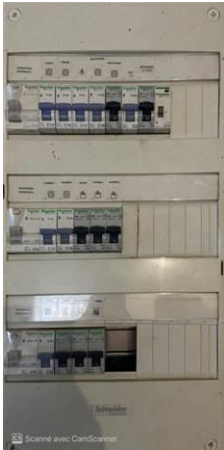
<p>L'Enveloppe d'au moins un matériel est manquante ou détériorée.</p>

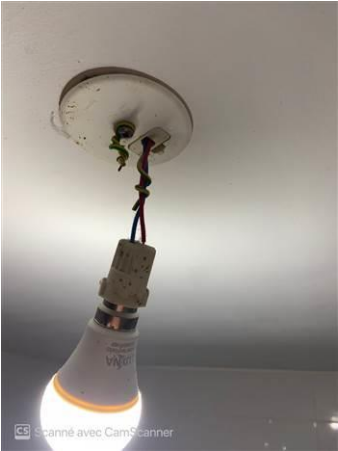
<p>Au moins un conducteur isolé n'est pas placé sur toute sa longueur dans un conduit, une goulotte ou une plinthe ou une huisserie, en matière isolante ou métallique, jusqu'à sa pénétration dans le matériel électrique qu'il alimente.</p>

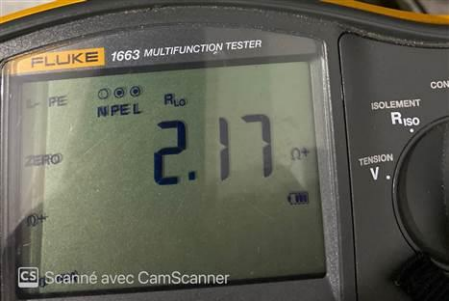
<p>Locaux contenant une baignoire ou une douche : la continuité électrique de la liaison équipotentielle supplémentaire, reliant les éléments conducteurs et les masses des matériels électriques, n'est pas satisfaisante (résistance supérieure à 2 ohms).</p>

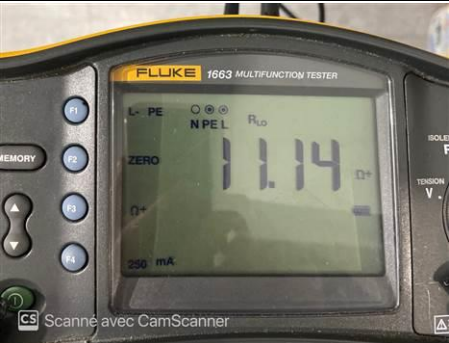
<p>La valeur mesurée de la résistance de continuité du conducteur principal de protection, entre la borne ou barrette principale de terre et son point de connexion au niveau de la barrette de terre du tableau de répartition est supérieure à 2 ohms.</p>

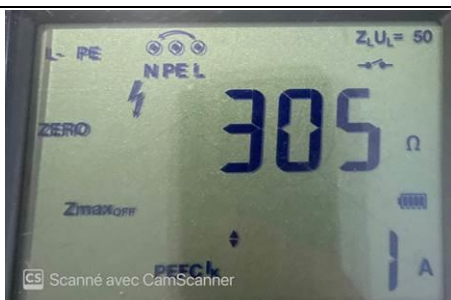
La valeur de la résistance de la prise de terre n'est pas adaptée au courant différentiel résiduel (sensibilité) du ou des dispositifs différentiels protégeant l'ensemble de l'installation électrique.
> 100 OHM

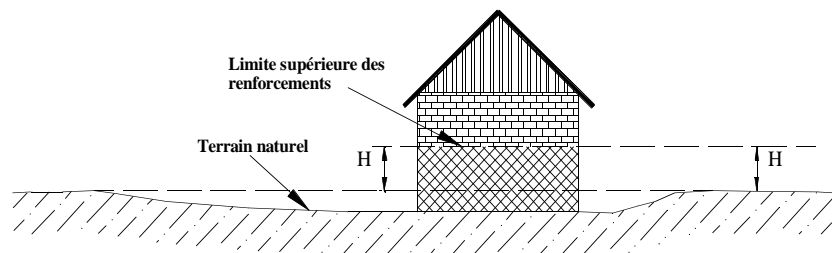
Le règlement utilise la notion de "hauteur par rapport au terrain naturel" et cette notion mérite d'être explicitée pour les cas complexes. Elle est utilisée pour les écoulements (avalanches, débordements torrentiels, inondations, coulées de boue) ou pour les chutes de blocs.

Les irrégularités locales de la topographie ne sont pas forcément prises en compte si elles sont de surface faible par rapport à la surface totale de la zone considérée (bleue ou rouge). Aussi, dans le cas de petits talwegs ou de petites cuvettes, il faut considérer que la cote du terrain naturel est la cote des terrains environnants (les creux étant vite remplis par les écoulements), conformément au schéma ci dessous :

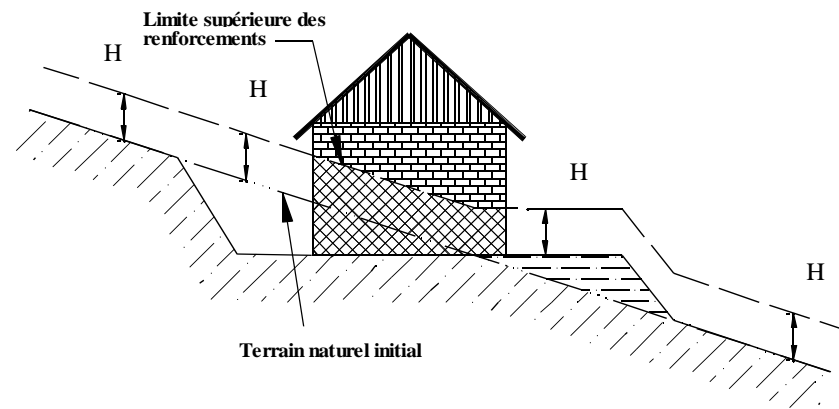
En cas de terrassements en remblais:

- ~ dans le cas général, la hauteur à renforcer sera mesurée depuis le sommet des remblais.
- ~ lorsqu'ils sont attenants à la construction, ils peuvent remplacer le renforcement des façades exposées que s'ils ont été spécifiquement conçus pour cela (parement exposé aux écoulements subverticaux sauf pour les inondations en plaine, dimensionnement pour résister aux efforts prévisibles, ...).

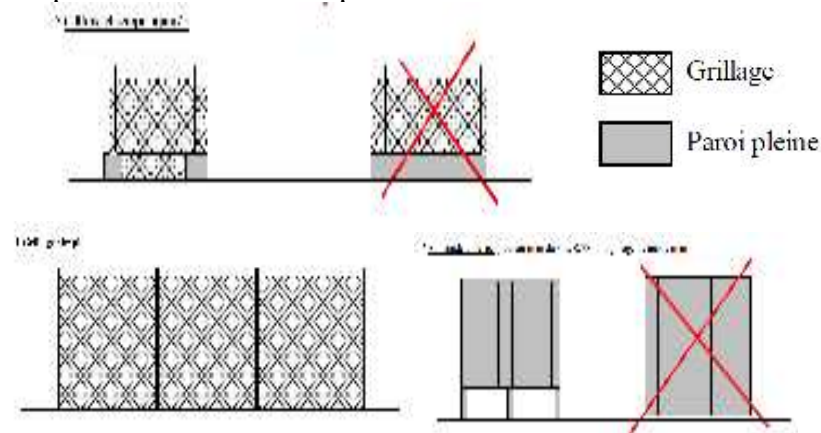
Les clôtures ayant peu d'influence sur les écoulements seront compatibles avec les exemples ci dessous :
