RAPPORT DE VISITE D'UNE INSTALLATION D'ASSAINISSEMENT NON COLLECTIF DANS LE CADRE D'UN CONTRÔLE PERIODIQUE

Commune : PUYDARRIEUX	Date de la visite : 26/05/2016
-----------------------	--------------------------------

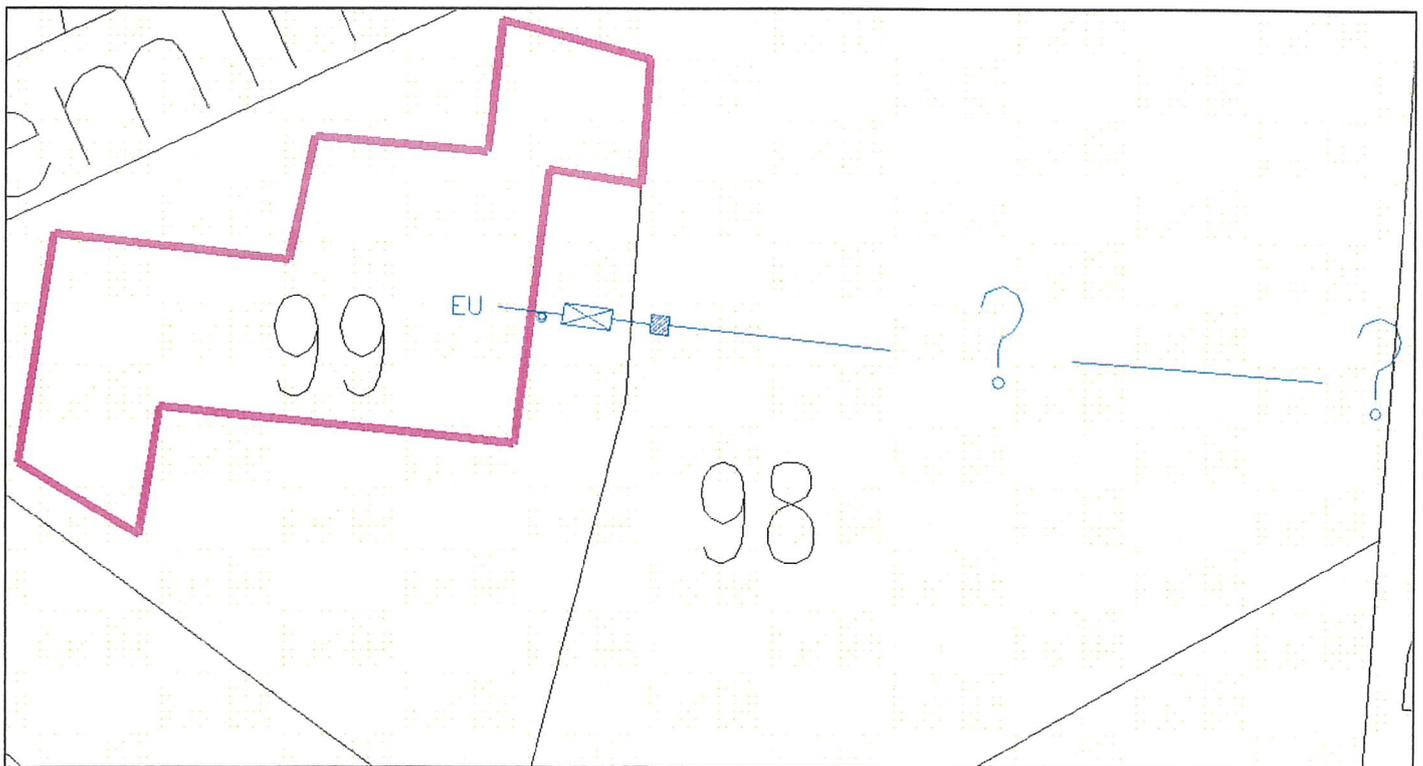
Plan de l'installation d'assainissement non collectif

*Le 26/05/2016, le taux de boue dans la fosse atteint plus de 50 % du volume utile, il faut la faire vidanger par un vidangeur agréé. Cela a été effectué le 06/07/2016.
Il n'y a pas de pouzzolane au niveau du préfiltre intégré, il faudra en rajouter.
Il reste à mettre un extracteur d'air au niveau de la ventilation.

Le système de traitement des eaux s'il existe n'est pas accessible.

Rejet, s'il existe, non localisé (fossé embroussaillé).

Le plan ci-dessous a été réalisé selon les déclarations et les observations de terrain. Il n'est donné qu'à titre indicatif.

- ☞ Mettre un extracteur d'air au niveau de la ventilation,
- ☞ Mettre de la pouzzolane au niveau du préfiltre intégré,
- ☞ Rendre accessible le système de traitement afin de vérifier son existence, son état et son dimensionnement. Si absent ou insuffisant, il faudra installer un système de traitement adapté et conforme à la réglementation en vigueur. Pour cela, il sera nécessaire de : *Mandater un bureau d'études qui réalisera une étude particulière (étude de sol à la parcelle) définissant la filière d'assainissement non collectif la mieux adaptée à la nature du terrain et à la capacité d'accueil du bâtiment.*
