- RAPPORT DE VISITE -

Vérification périodique de fonctionnement et d'entretien d'une installation d'assainissement non collectif dont la charge brute de pollution organique est inférieure ou égale à 1,2kg/j de DBO₅ ou supérieure à 1,2kg/j de DBO₅

VENT 096 2022 44B

Lieu-dit **La Croupere**
Adresse **3090 Route de Castillon**

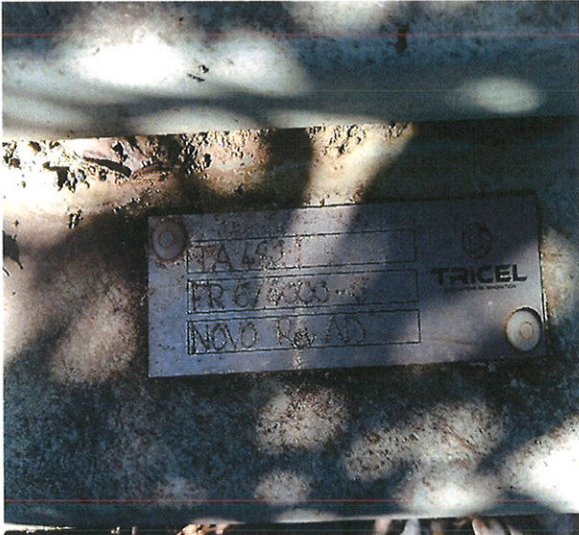
Type de traitement	Micro-station à culture fixée immergée aérée (procédé à lit fixe) avec sortie gravitaire <i>Tricel Novo Fr6/4000 G agréée sous le numéro 2012-003-mod01</i>		
Dimensionnement 1 cuve de 4000 litres	Côte du dispositif PRV / 1,65m * 2,60m (larg x long)	Surface réservée Environ 20 m²	Sous-dimensionné Non
Sécurité du dispositif Oui	Eaux stagnantes en surface Non	Signes d'altération Non	Présences d'odeur Non
Filière agréée Oui	N° agrément le cas échéant 201-003 mod01	Capacité de traitement 6EH	Adapté à l'usage de l'immeuble OUI
➤ Ventilation associée <i>Si le dispositif en est doté</i>	Bon état / Ø 100 Oui	Sortie au-dessus du toit Non cheminée de la micro	Tête de ventilation / Odeurs Oui
➤ Entretien courant de l'ouvrage	Dernière vidange / Fréquence //	Opérateur / Agréé //	Justificatif présenté //

Référence de la micro-station

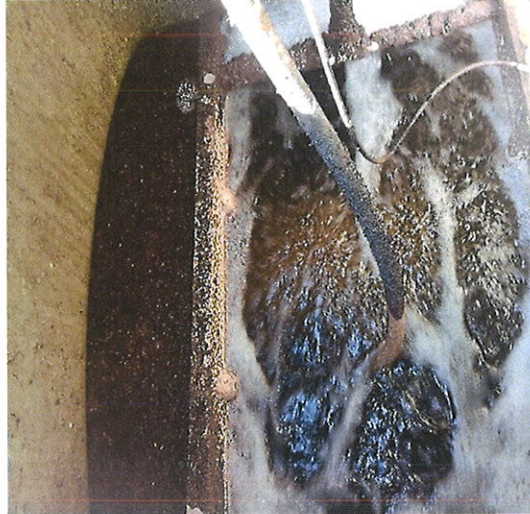
Bullage de la micro-station

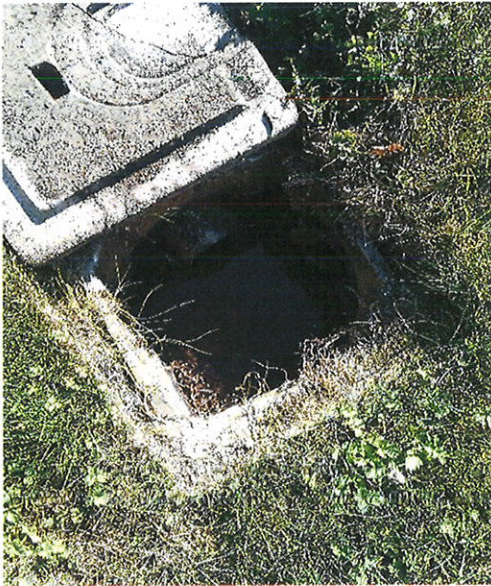
Regard de :	Répartition	Bouclage	Collecte / Contrôle
Installé	Oui	Oui	Sans objet
Si oui, accessible	Oui	Oui	//
Absence signe d'altération	Oui	Oui	//
Sécurité du tampon	Oui	Oui	//
Absence eau stagnante, matière	Non	Oui	//
Répartition / Collecte	Correcte	Correcte	//

Remarque(s) : La surface d'infiltration ne correspond pas aux prescriptions techniques du bureau d'études.

Regard de répartition

Classification non-conformité ou recommandation	Type non-conformité ou recommandations	Travaux de mise en conformité ou de recommandation par ordre de priorité	Travaux obligatoires / préconisés	
			Pour le propriétaire actuel	Pour le futur acquéreur
Cas C	Rejet non-respect des prescriptions techniques du bureau d'études.	La surface d'infiltration installée est insuffisante, rajouter une deuxième tranchée afin d'avoir le dimensionnement prescrit par le bureau d'études.	OBLIGATOIRE Dans les meilleurs délais	OBLIGATOIRE Au plus tard sous 1 an après la signature de l'acte de vente

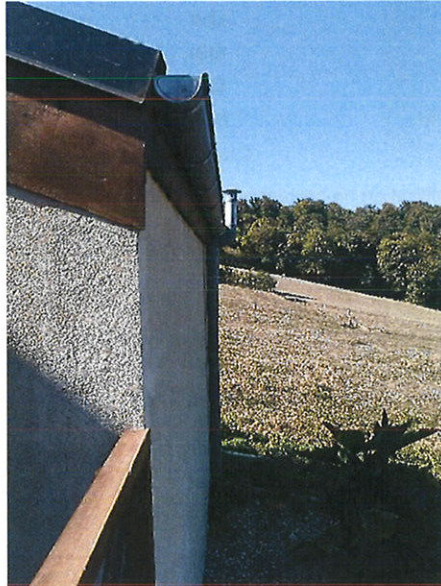
Ventilation secondaire
