**RAPPORT DE VISITE D'UNE INSTALLATION D'ASSAINISSEMENT
NON COLLECTIF DANS LE CADRE D'UNE VENTE**

Commune : ANTIN	Date de la visite : 06/12/2022
-----------------	--------------------------------

Nom :	Mr PICKARD Richard
Adresse :	8 Chemin de LOUDET 65220 ANTIN
Téléphone :	05.62.35.40.71
Email :	/

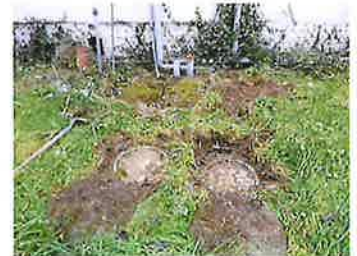
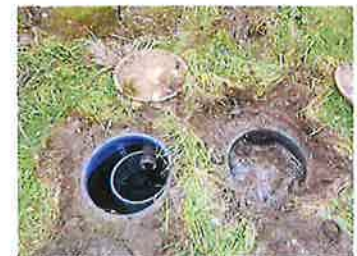
Bac à graisse : oui non **Volume :** 300 Litres

Matériaux : *plastique* Accessibilité : *oui*
Écoulement : *correct* Dimensionnement : *insuffisant*
Fréquence d'entretien : *1 fois/an* Défaut de structure ou de fermeture : *aucun*

Fosse : septique toutes eaux autre **Volume :** 2000 litres

Nombre : 1 Accessibilité : *oui*
Matériaux : *béton* Écoulement : *correct*
Dimensionnement : *correct* Défaut de structure ou de fermeture : *aucun*
Niveau de boues : *10 cm* Date dernière vidange : *2014*
Justificatif de vidange : *oui* Opérateur de vidange : *Adour Debouchage Vidange*

Le bac à graisse est légèrement sous-dimensionné.

- ☞ Faire vidanger la fosse septique lorsque le taux de boue sera supérieur à 50% du volume utile par un vidangeur agréé.
- ☞ Installer un système de traitement adapté et conforme à la réglementation en vigueur. Pour cela il faudra :
Mandater un bureau d'études qui réalisera une étude particulière (étude de sol à la parcelle) définissant la filière d'assainissement non collectif la mieux adaptée à la nature du terrain et à la capacité d'accueil du bâtiment.

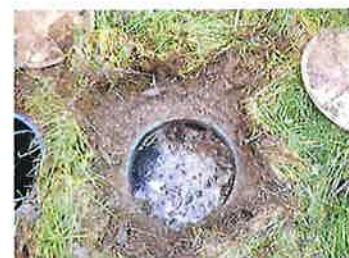
Il n'existe pas de système de traitement des eaux.

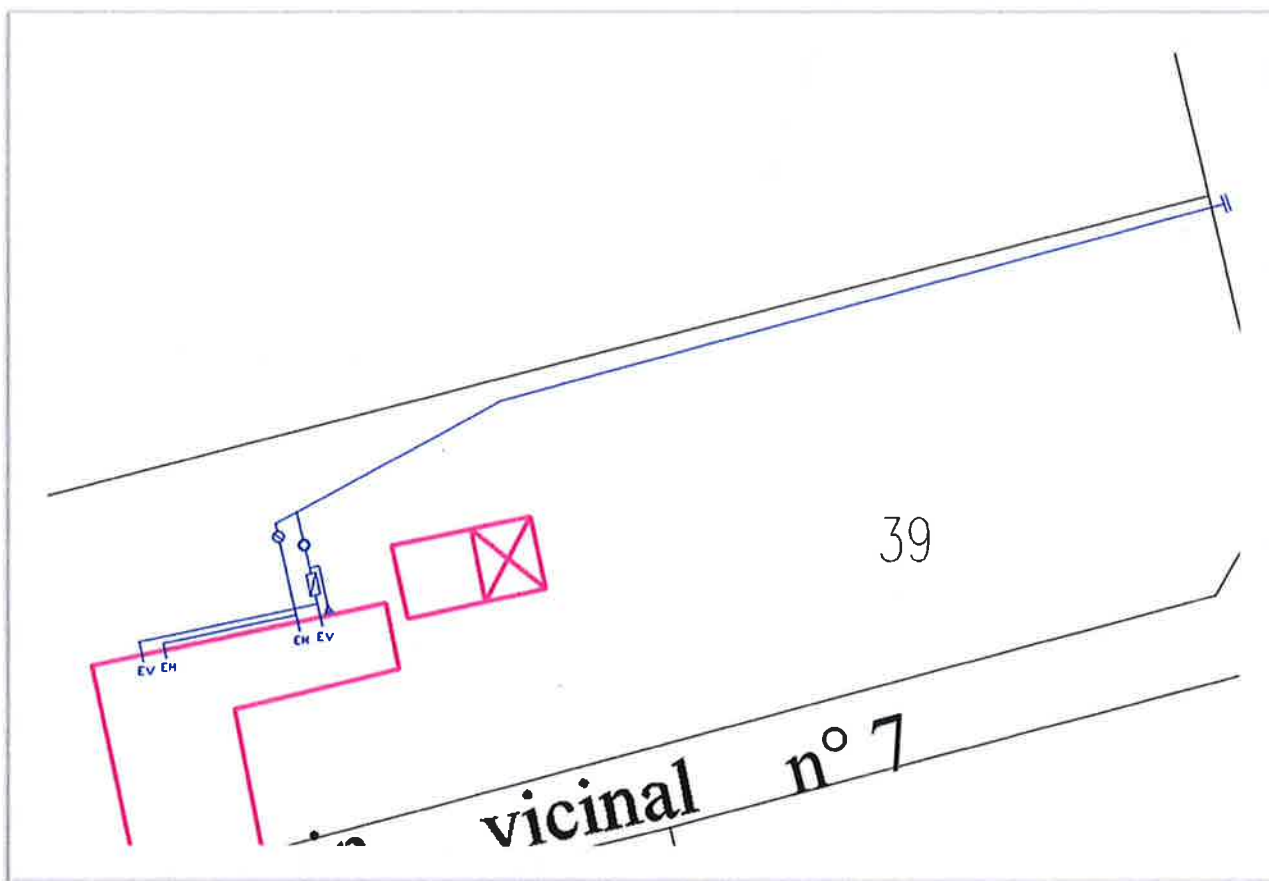
Plan de l'installation d'assainissement non collectif

Le plan ci-dessous a été réalisé selon les déclarations et les observations de terrain. Il n'est donné qu'à titre indicatif.
