Dossier Technique Immobilier

Numéro de dossier : 22/IMO/0046
Date du repérage : 05/12/2022

Certificat de superficie de la partie privative

DPE Diagnostic de performance énergétique (logement)

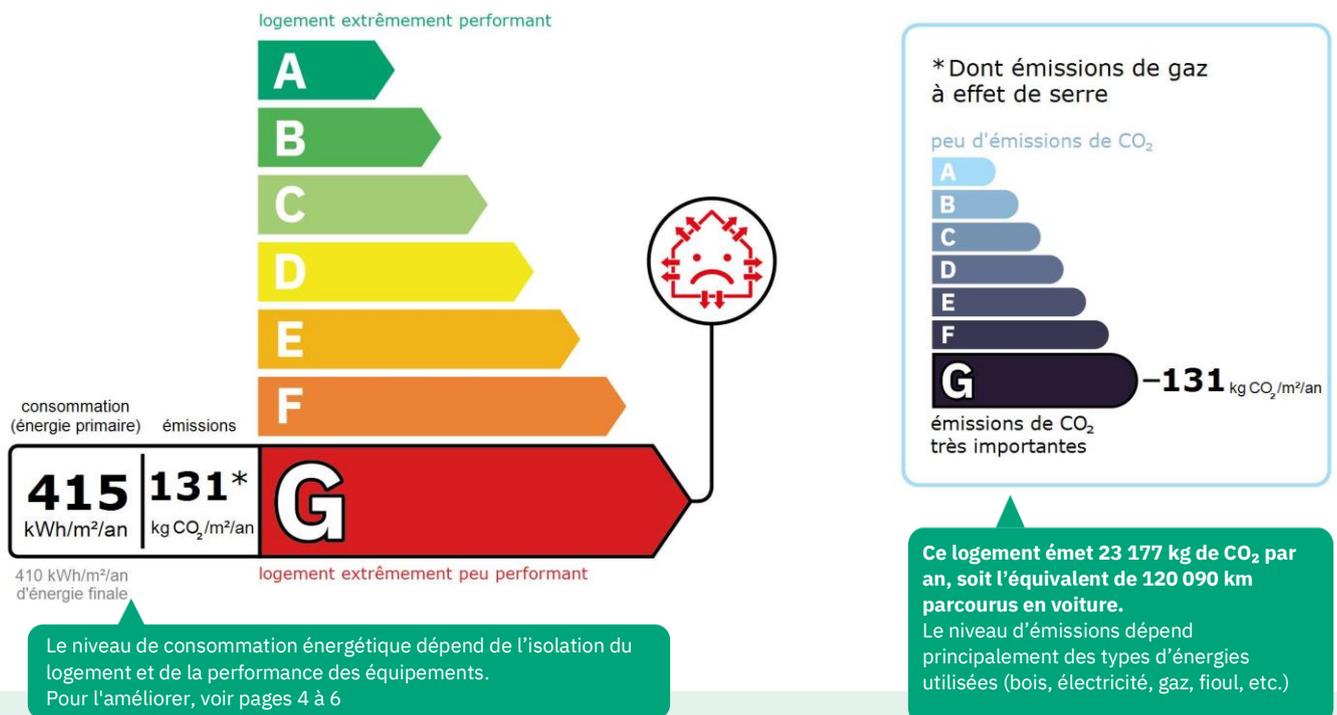
Performance énergétique et climatique

Prestations	Conclusion
DPE	Consommation conventionnelle : 415 kWh ep/m ² .an (Classe G) Estimation des émissions : 131 kg eqCO ₂ /m ² .an (Classe G) Estimation des coûts annuels : entre 5 730 € et 7 780 € par an, prix moyens des énergies indexés au 1er janvier 2021 Méthode : 3CL-DPE 2021 N° ADEME : 2212E2927024J
Mesurage (surface Loi Carrez)	Superficie Loi Carrez totale : 37,93 m ² Surface au sol totale : 37,93 m ²

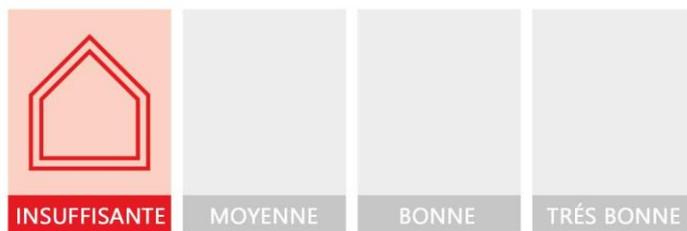
Performance de l'isolation

Murs	Mur en pierre de taille et moellons constitué d'un seul matériaux ou inconnu d'épaisseur 70 cm non isolé donnant sur l'extérieur Mur en blocs de béton creux d'épaisseur ≤ 20 cm non isolé donnant sur un garage Mur en pierre de taille et moellons constitué d'un seul matériaux ou inconnu d'épaisseur 30 cm non isolé donnant sur un sous-sol non chauffé	insuffisante

Plancher bas	Dalle béton non isolée donnant sur un terre-plein Voutains en briques ou moellons non isolé donnant sur un terre-plein	insuffisante

Toiture/plafond	Plafond entre solives bois avec ou sans remplissage non isolé donnant sur un comble fortement ventilé	insuffisante

Portes et fenêtres	Fenêtres battantes pvc, double vitrage Fenêtres battantes bois, double vitrage Fenêtres battantes bois, simple vitrage Portes-fenêtres battantes bois, simple vitrage Portes-fenêtres battantes pvc, double vitrage Fenêtres fixes pvc, double vitrage Porte(s) autres isolée avec double vitrage Porte(s) bois opaque pleine	insuffisante

Mur	Isolation des murs par l'intérieur. Avant d'isoler un mur, vérifier qu'il ne présente aucune trace d'humidité. Isolation des murs par l'extérieur. Si un ravalement de façade est prévu, effectuer une isolation par l'extérieur avec des retours d'isolants au niveau des tableaux des baies quand cela est possible. ▲ Travaux pouvant nécessiter une autorisation d'urbanisme	$R > 4,5 \text{ m}^2 \cdot \text{K}/\text{W}$

Plafond	Isolation des plafonds par l'extérieur.	$R > 7,5 \text{ m}^2 \cdot \text{K}/\text{W}$

Portes et fenêtres	Remplacer les fenêtres par des fenêtres double vitrage à isolation renforcée. Remplacer les portes par des menuiseries plus performantes. ▲ Travaux pouvant nécessiter une autorisation d'urbanisme	$U_w = 1,3 \text{ W}/\text{m}^2 \cdot \text{K}$, $S_w = 0,42$ $U_w = 1,3 \text{ W}/\text{m}^2 \cdot \text{K}$

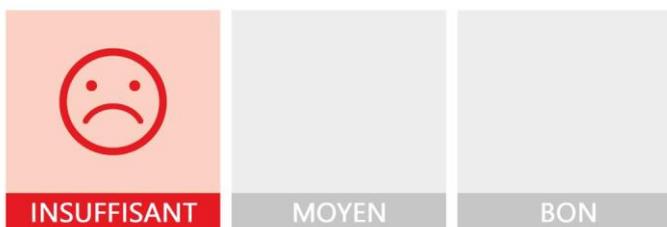
Confort d'été (hors climatisation)*

bonne inertie du logement

Équipez les fenêtres de votre logement de volets extérieurs ou brise-soleil.

Faites isoler la toiture de votre logement.
