Objet: Raccordement des eaux usées **Non Conforme**

Suite à l'enquête réalisée le **17/08/2023**, sur la conformité du branchement assainissement du :  
**71, Avenue Henri Barbusse,**  
**SOUES - 65430**

Contrôle de conformité: 71, Avenue Henri Barbusse - SOUES

Date du contrôle: 17/08/2023

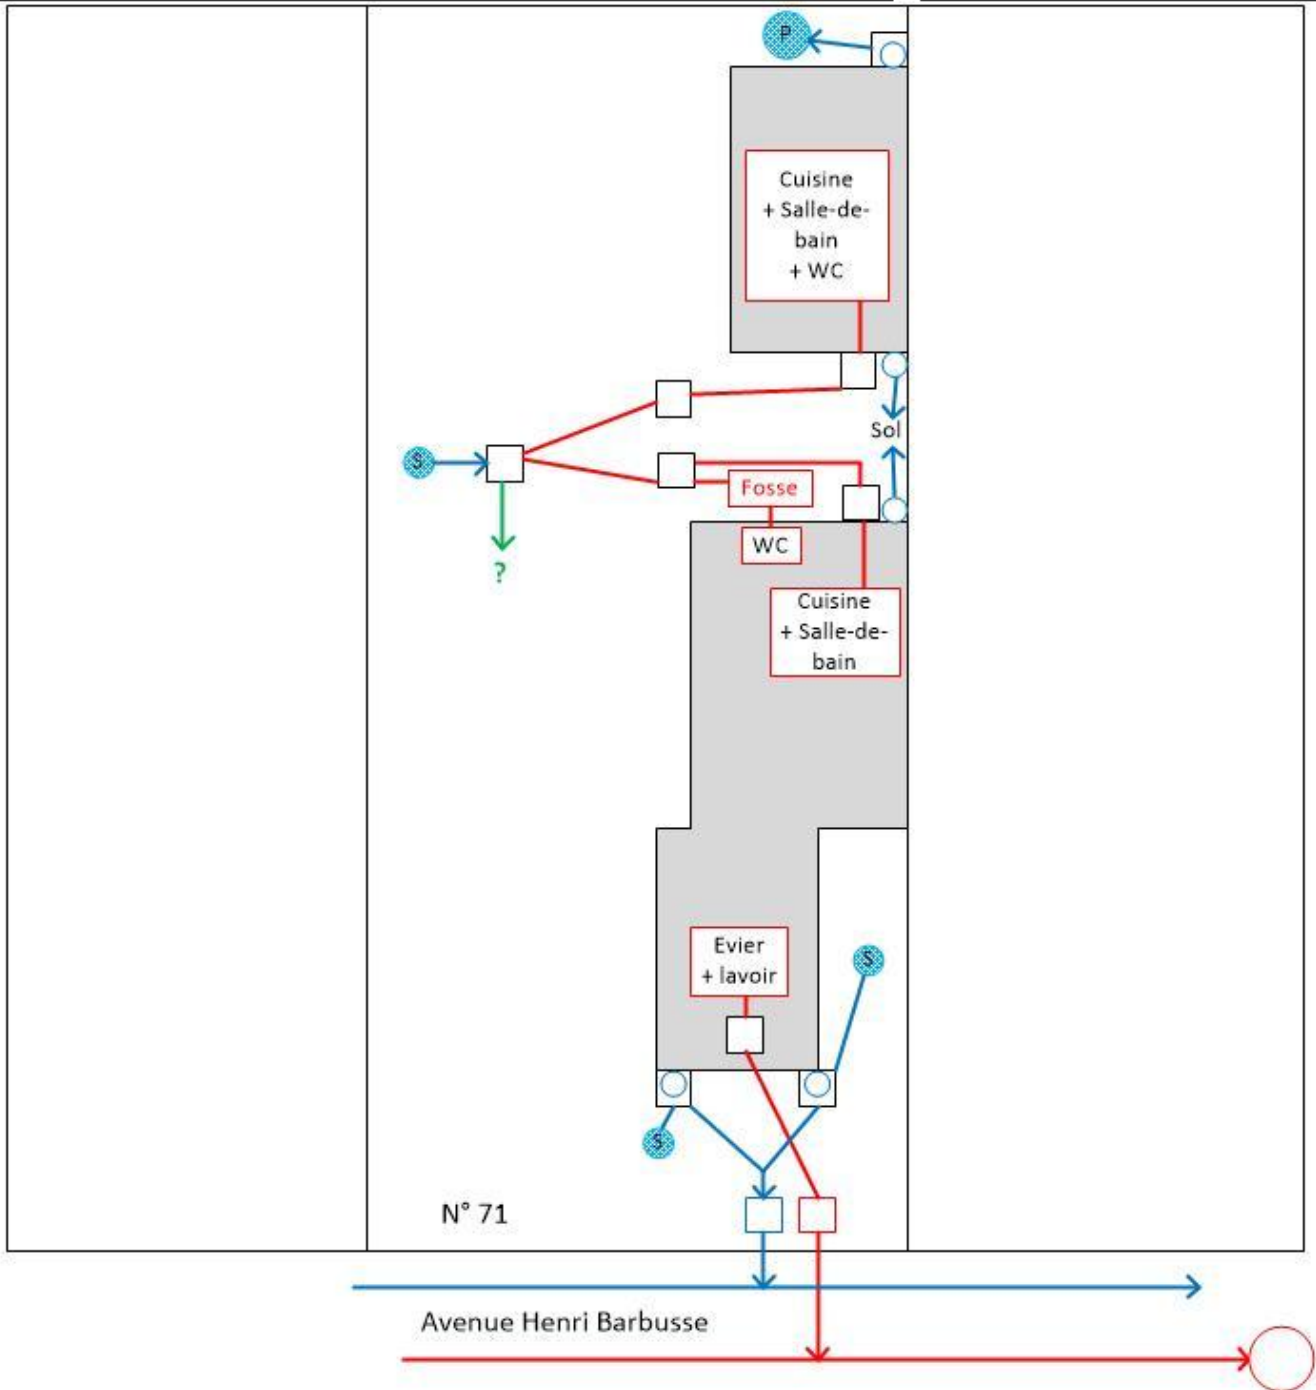
- Une partie des eaux usées transit par une fosse septique (1 WC)
- l'exutoire d'une partie des eaux usées n'a pu être déterminé (probable obstruction)
- une partie des eaux pluviales se déverse dans les eaux usées (1 siphon de sol)

<b><u>Nombre de Gouttières</u></b>			
<u>Habitation:</u> 5	<u>Garage:</u> Aucune	<u>Autres:</u> Aucune	
<u>Siphon de sol:</u> 3	<u>Grille au sol:</u> Non	<u>Piscine:</u> Non	<u>Système de relevage:</u> Non
<u>Destinations des EP (plusieurs points de rejets possibles):</u> Réseau EP, Puisards, Sol, Réseau EU			
<u>Présence d'un puit :</u> Non			
<b><u>Conformité des EP:</u> Non Conforme, 1 siphon de sol se déverse dans les eaux usées</b>

<b><u>WC:</u></b>	n°1: Oui, indéterminé	n°2: Oui, indéterminé	n°3: Non
<b><u>Salle de Bain:</u></b>	n°1: Oui, indéterminé	n°2: Oui, indéterminé	n°3: Non
<b><u>Cuisine:</u></b>	n°1: Oui, indéterminé	n°2: Oui, indéterminé	n°3: Non
<b><u>Lave Vaisselle:</u></b>	n°1: Non	n°2: Non	Autres: Non
<b><u>Lave Linge:</u></b>	n°1: Non	n°2: Non	Autres: Non
<b><u>Lavoir:</u></b>	n°1: Oui, EU	n°2: Non	Autres: Non
<b><u>Lavabo:</u></b>	n°1: Non	n°2: Non	Autres: Non
<b><u>Évier supp:</u></b>	n°1: Oui, EU	n°2: Non	Autres: Non
<b><u>Robinet Ext:</u></b>	n°1: Non	Autres: Non	
<b><u>Fosse Septique / BAG:</u></b>	Oui, indéterminé		
<b><u>Système de relevage:</u></b>	Non		
<b><u>Conformité des EU:</u> NON CONFORME, présence d'une fosse en service et une partie du réseau intérieur indéterminé probablement à cause d'une obstruction</b>

De plus, l'assainissement de la commune de Soues étant de type séparatif, les eaux pluviales doivent être déversées dans les points de collecte prévus à cet effet (fossés, ruisseaux, puits perdus...), et l'ensemble des eaux usées de votre habitation doivent se rejeter directement dans le réseau public d'assainissement via la boîte de branchement.

**Passé un délai de 3 mois à compter de ce jour, nous serions contraints d'appliquer l'ensemble des dispositions réglementaires du service assainissement.**
