**Contrôle de fonctionnement et d'entretien d'une installation d'assainissement non collectif**

N° dossier SPANC de l'Adour : CV/338/23/031 NC

Visite effectuée le 26/07/23

Date de mise en place : 19/03/2015  
Type d'installation : Fosse toutes eaux 6000 L et lit filtrant vertical drainé de 40 m<sup>2</sup> avec rejet au fossé communal  
Regards : 2 regards de collecte, 2 regards pour la fosse toutes eaux et 3 regards pour le lit filtrant (répartition, bouclage et drainage).

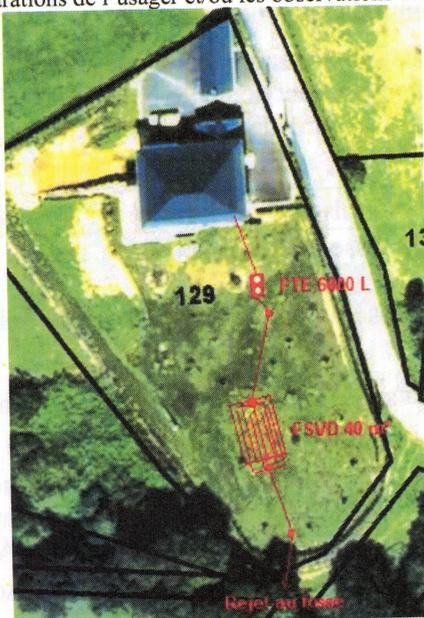
**Plan de l'installation :**

Le schéma ci-dessous a été réalisé selon les déclarations de l'utilisateur et/ou les observations de terrain. Il n'est donné qu'à titre indicatif.
