# Dossier de diagnostic technique

SARL GIP - GROUPEMENT D'INVESTISSEMENT  
PATRIMOINE - Monsieur CARDOT Thierry  
10 RUE NOGUE  
64000 PAU  
Etage RDC  
Section cadastrale CP, Parcelle(s) n° 11

Numéro de dossier : 2307/CARDOT/4159  
 Norme méthodologique employée : AFNOR NF X46-030  
 Arrêté d'application : Arrêté du 19 août 2011  
 Date du repérage : 21/08/2023

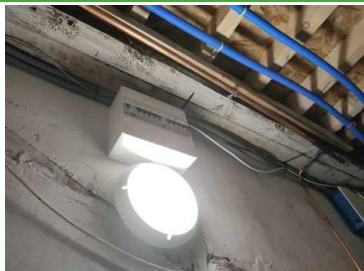
B1.3 g	Le dispositif assurant la coupure d'urgence est placé à plus de 1,80 m du sol fini et n'est pas accessible au moyen de marches ou d'une estrade.

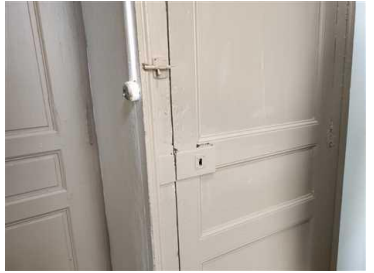
N° Article (1)	Libellé des anomalies	N° Article (2)	Libellé des mesures compensatoires (3) correctement mises en œuvre	Photos
B1.3 i	Le dispositif assurant la coupure d'urgence est placé dans une armoire, un tableau, un placard ou une gaine dont la porte est fermée à l'aide d'une clé ou d'un outil.
