Objet: Raccordement des eaux usées Non Conforme

Suite à l'enquête réalisée le **28/12/2023**, sur la conformité du branchement assainissement du :
11, Rue Lamartine, SÉMÉAC - 65600

Contrôle de conformité: 11, Rue Lamartine - SEMEAC

Date du contrôle: 28/12/2023

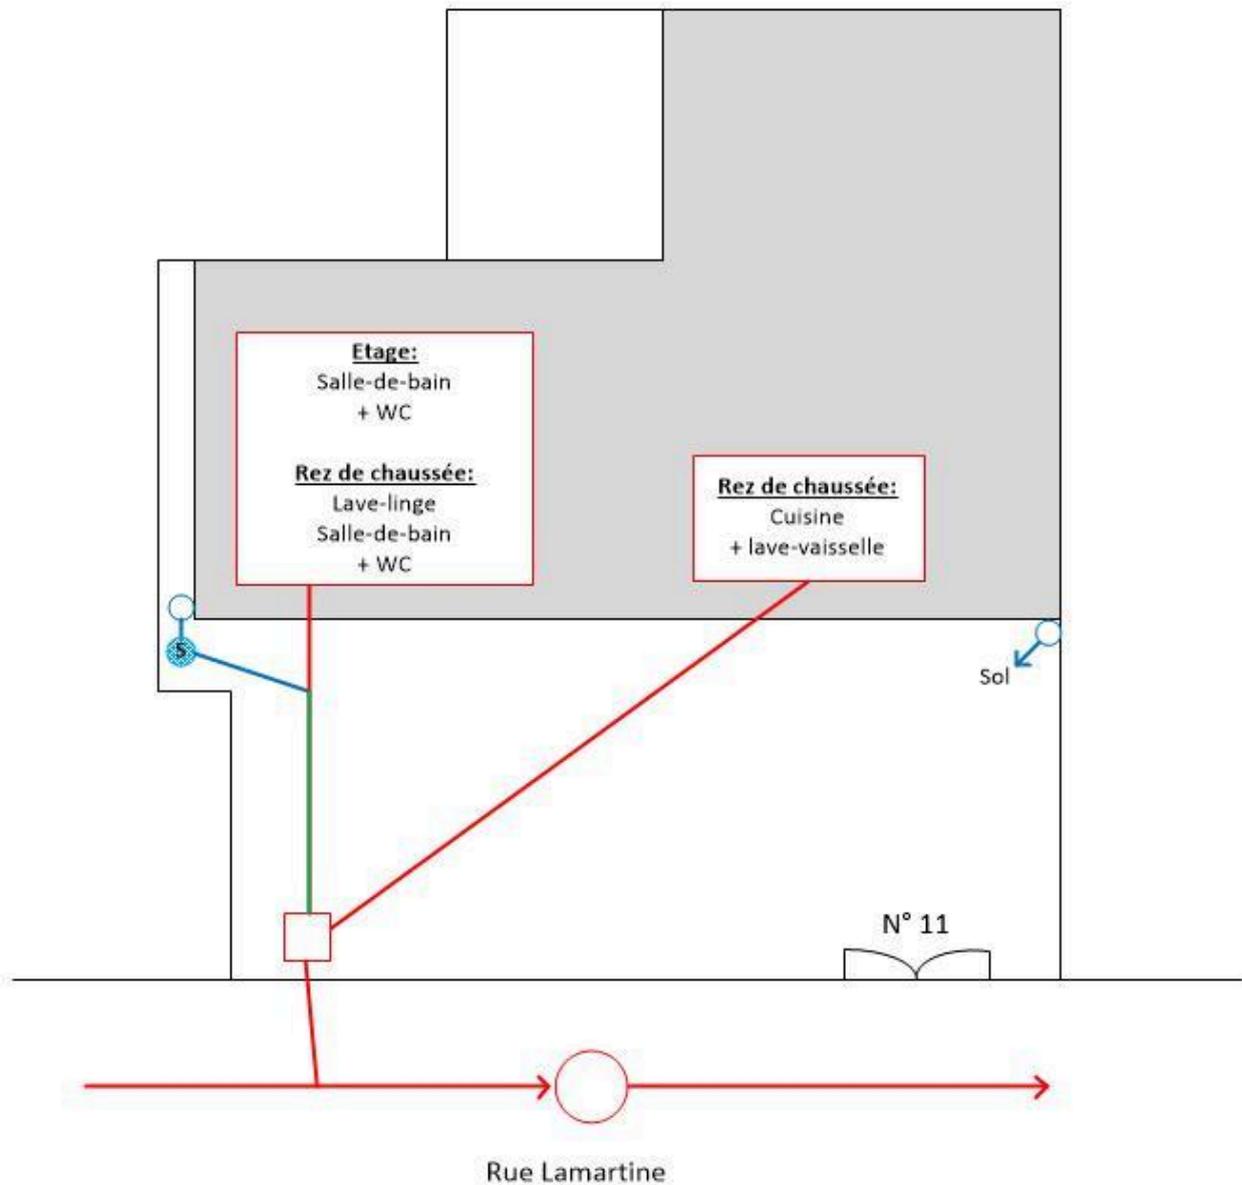
Nous avons constaté d'une part que la propriété possède bien un raccordement au réseau public d'assainissement, d'autre part qu'une partie des eaux pluviales s'évacuent avec les eaux usées.

Nombre de Gouttières			
<u>Habitation:</u> 2	<u>Garage:</u> Aucune	<u>Autres:</u> Aucune	
<u>Siphon de sol:</u> Oui	<u>Grille au sol:</u> Non	<u>Piscine:</u> Non	<u>Système de relevage:</u> Non
<u>Destinations des EP (plusieurs points de rejets possibles):</u> Réseau EU, Sol			
<u>Présence d'un puit :</u> Non			
Conformité des EP: NON CONFORME, Une descente d'EP et le siphon de sol se rejettent dans les eaux usées.

L'assainissement de votre commune étant de type séparatif, les eaux pluviales doivent être déversées dans les points de collecte prévus à cet effet (fossés, ruisseaux, puits perdus...), et seules les eaux usées de votre habitation doivent se rejeter directement dans le réseau public d'assainissement via la boîte de branchement.
