Dossier N° 2021-03-01811

Dossier de Diagnostic Technique

Vente

Adresse de l'immeuble
19 Chemmin du bois

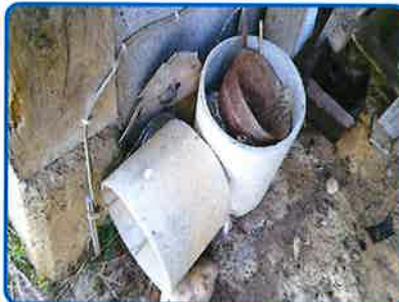
Conduit(s) de fluide Fibres ciment (dans
Dépendance Rez de chaussée Grange)

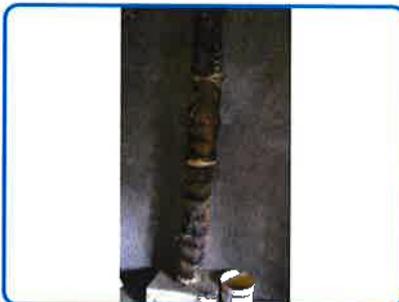
Conduit(s) de fluide Calorifuge / C (dans
Maison principale 1er étage Pièce 3)

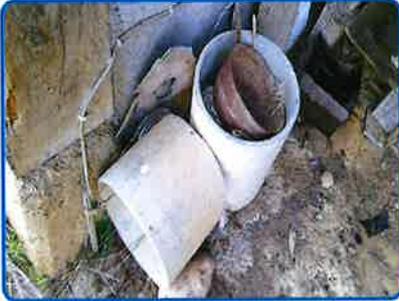
Conduit(s) de fluide Fibres ciment (dans
Dépendance Rez de chaussée Grange)

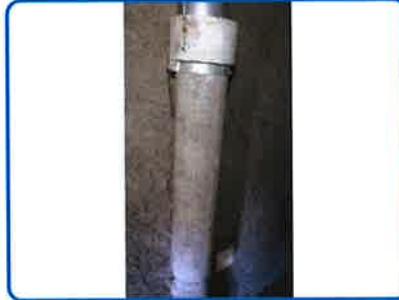
Conduit(s) de fluide Fibres ciment (dans
Maison principale 1er étage Pièce 2)

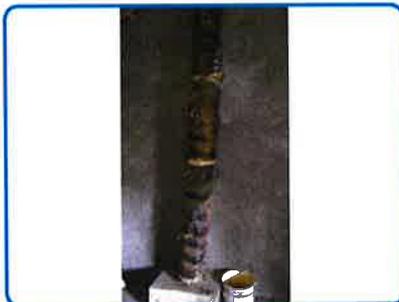
Conduit(s) de fluide Calorifuge / C (dans
Maison principale 1er étage Pièce 3)
